# KYSTBESKYTTELSE PÅ MATRIKLEN, STRØGET 1A, MATRIKEL: 3 V, BÅRDESØ BY, KROGSBØLLE, 5450 OTTERUP

VURDERING OG UDVIKLING AF PROJEKT TIL KYSTBESKYTTELSE

KYSTTEKNISK RÅDGIVER:  
OLE JUUL KYSTTEKNIK, OLE JUUL JENSEN

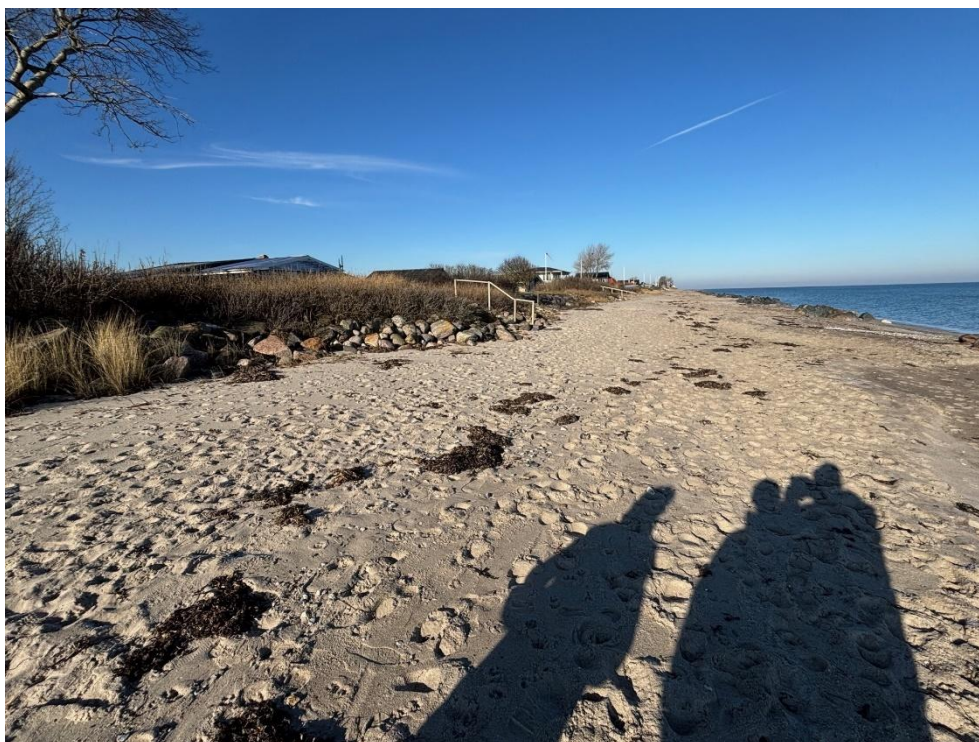
*Figur 2-6 Stranden udfor matriklen. Kystskrænten er lav med spredt stenbeskyttelse og meget kraftig buskbevoksning. Gelænderet der ses i baggrunden er ved enden af stien på fløjdiget mellem Strøget 1 og 1A. Meget bred sandstrand da der løbende gennem årene foretages sandfodring.*

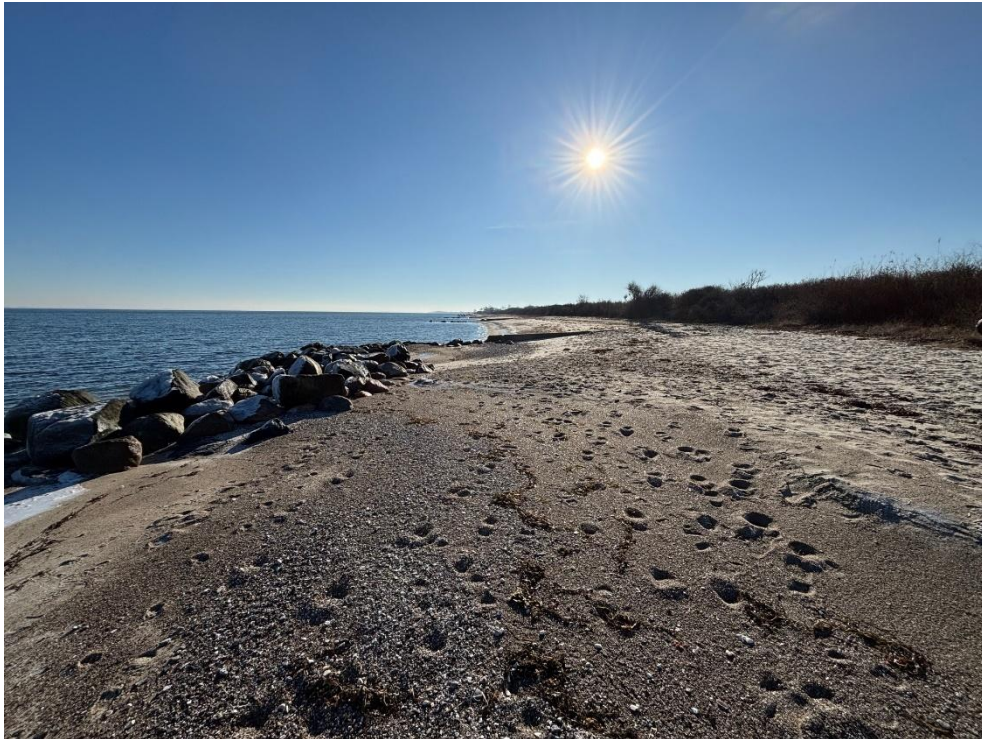
*Figur 2-7 Stranden lige udfor matriklen med den sidste bølgebryder i forgrunden.*

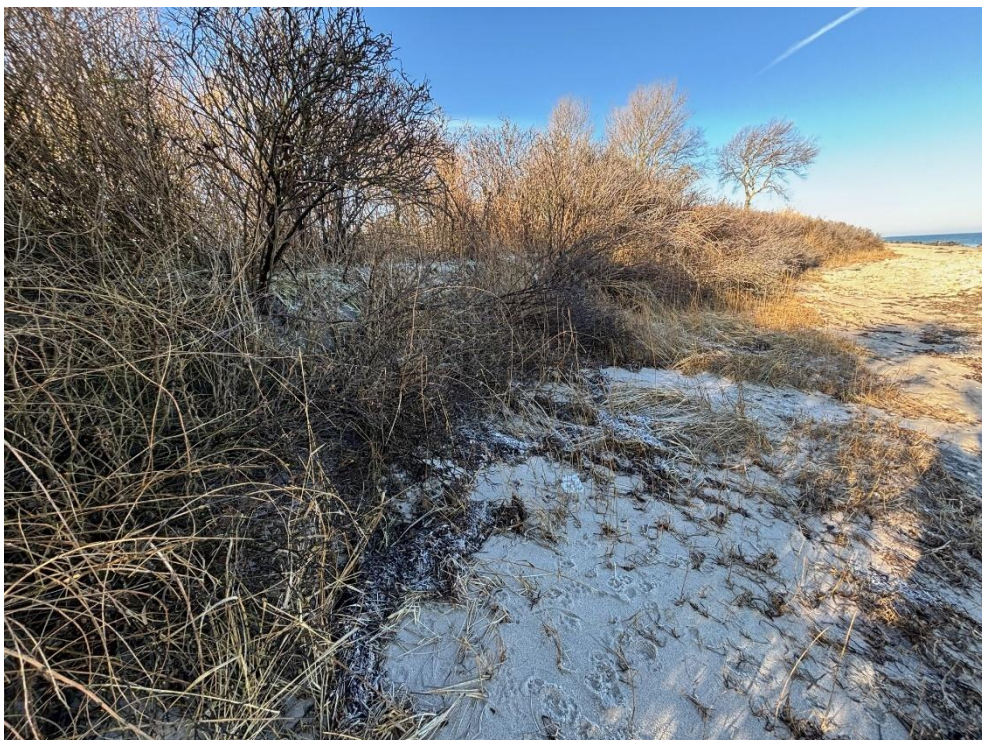
*Figur 2-8 Den lave kystskrænt og kystvold i matriklens sydøstlige ende. Bemærk den meget kraftige bevoksning med buske, og at skrænten er eroderet så den næsten står lodret ud mod stranden. Den består af sand og kan kun stå så stejlt på grund af rødderne fra de mange buske.*

Kystvolden ud mod stranden er i kote ca. +2,75 til +3,0 m og er meget stejl på strandsiden på grund af kraftig bølgeerosion som vist på foto, Figur 2-8. Hoveddiget lige bagved matriklen har en topkote på ca. +2,50 m.

Kystbeskyttelsen anbefales udført som en skræntfodsbeskyttelse af strandvolden på forsiden og med stenkastning henover toppen og ned af bagsiden. Hvis man laver stenkastningen med en normal hældning på forsiden bliver bølgeopløbet relativt stort, og dermed bølgeoverskyllet. Men, kronekoten vil derved blive så høj, at det vil medføre blokering af oversigtsforholdene fra ejendommen og en fremtidig terrasse foran denne. Rådgivers erfaringstal tilsiger, at kronekoten, KK, ca. bør være:

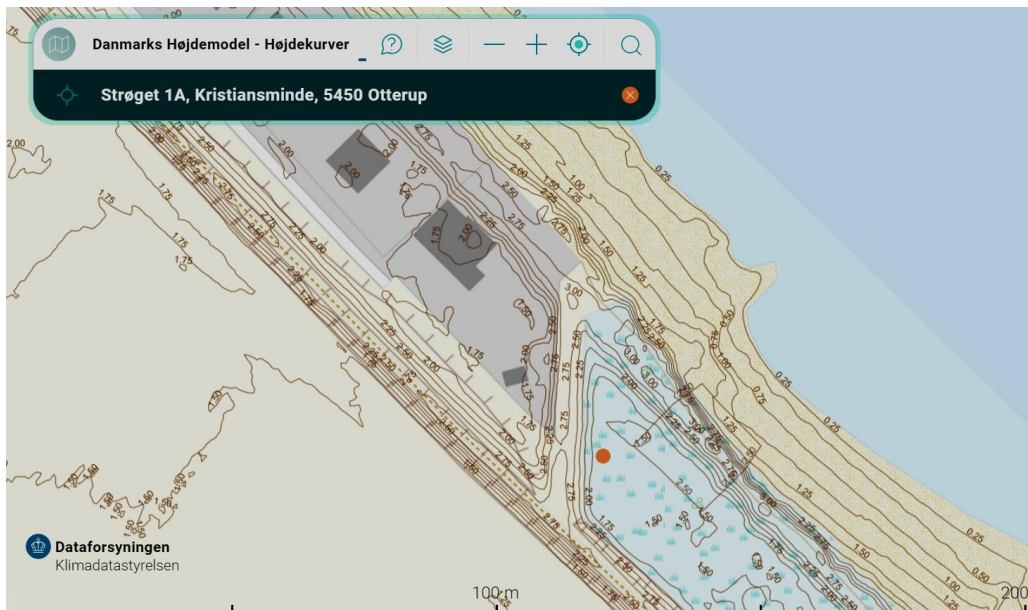
På Figur 2-11 vises detaljer af koter til terrænet i området. Matriklen er på midten af grunden beliggende i ca. kote +1,5 m med diget bagved og fløjdiget i kote ca. +2,75 m.

Figur 2-11 Detaljer af matriklen med diverse niveau/højde-koter/kurver. Koten til stranden vurderes til ca. +1,25 til maksimum +1,5 m.

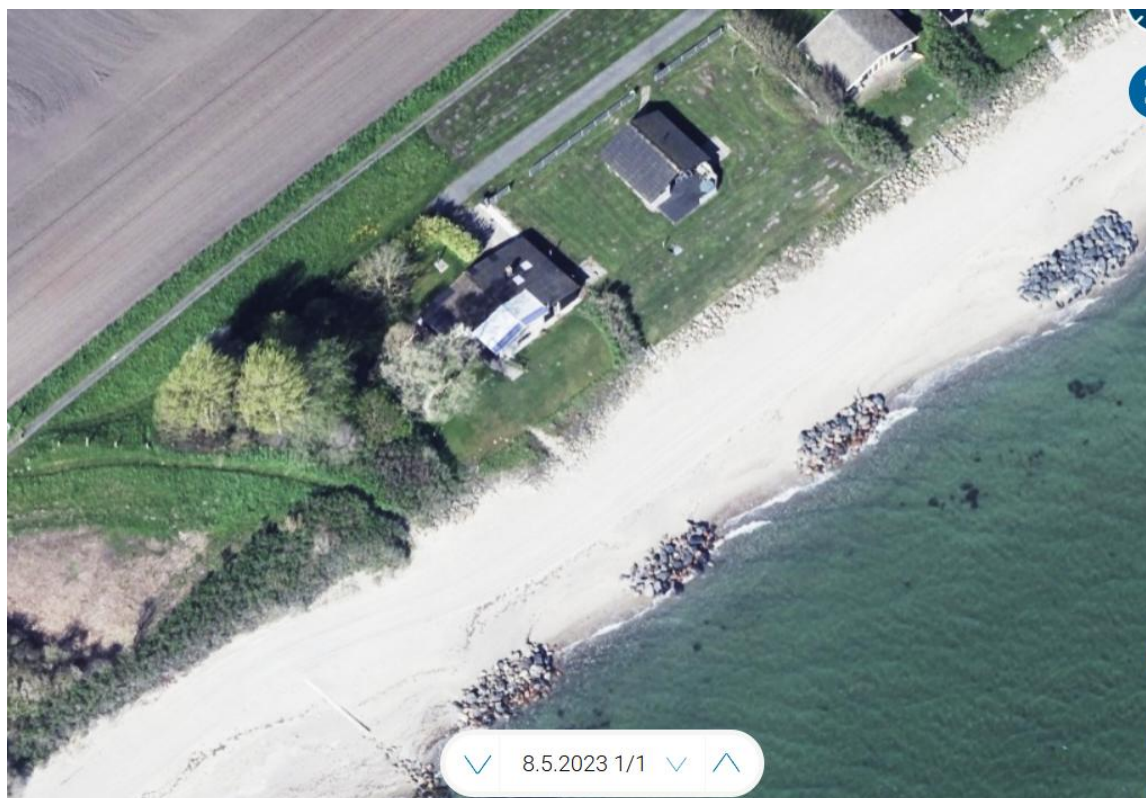
*Figur 3-9 Kysten ved Strøget 1A, 1 og 2*

Det er endvidere nødvendigt at se på situationen både mod nordvest, hvor der er sommerhuse og mod sydøst. Sommerhusene ses at være beliggende ca. i kote 1,75 til +2,0 m bag en lav kystvold/dige i kote +2,75 m. Denne er beskyttet af en lav stenkastning, og af små bølgebrydere beliggende tæt på vandlinjen ved normal vandstand, se Figur 3-9.

Endvidere ses det, at selve hoveddiget på landsiden af sommerhusene også er i kote +2,75 m. Strandvolden er selv med den lave stenkastning ikke tilstrækkelig til at forhindre skade, erosion og mulighed for oversvømmelse ind over grundene under en stormflod. Dette er en "skæbne" som mange af sommerhusene, som ligger foran hoveddiget, på hele kyststrækningen på Nordfyn deler. Der er derfor som på Strøget 1A her behov for en meget kraftig opgradering af kystbeskyttelsen hvis man vil langtidssikre disse ejendomme mod stormflod, når vandstanden i havet stiger meget.

Sydøst for Strøget 1A fortsætter strandvolden ved 1A, og det lavtliggende område mellem strandvolden og diget ligger lavere og lavere længere mod sydøst fra ca. +1,5 m ned til ca. +1,0m. Hvis eller snarere når en ekstrem stormflod sker, og især når vandstanden i havet er steget yderligere, er der stor sandsynlighed for at havet bryder igennem her og totalt nederoder strandvolden til formentlig kote  $\sim +1,5$  m.

På grund af ovennævnte forhold på kysten på begge sider af Strøget 1A vil det være nødvendigt, hvis der ønskes en fremtidssikring af matriklen og et nyopført sommerhus, at der laves en plan for kystbeskyttelse inklusive regulering af terrænkoten, så selve denne matrikel kan "overleve" hvis/når engang en sådan stormflod forekommer, og der sker stor erosion på begge sider af matriklen, og formentlig kraftigst mod sydøst. Projektet herfor er analyseret og præsenteret senere i Afsnit 5.
