## Bilag 2. Luftfotogennemgang

Dato 06. december 2022

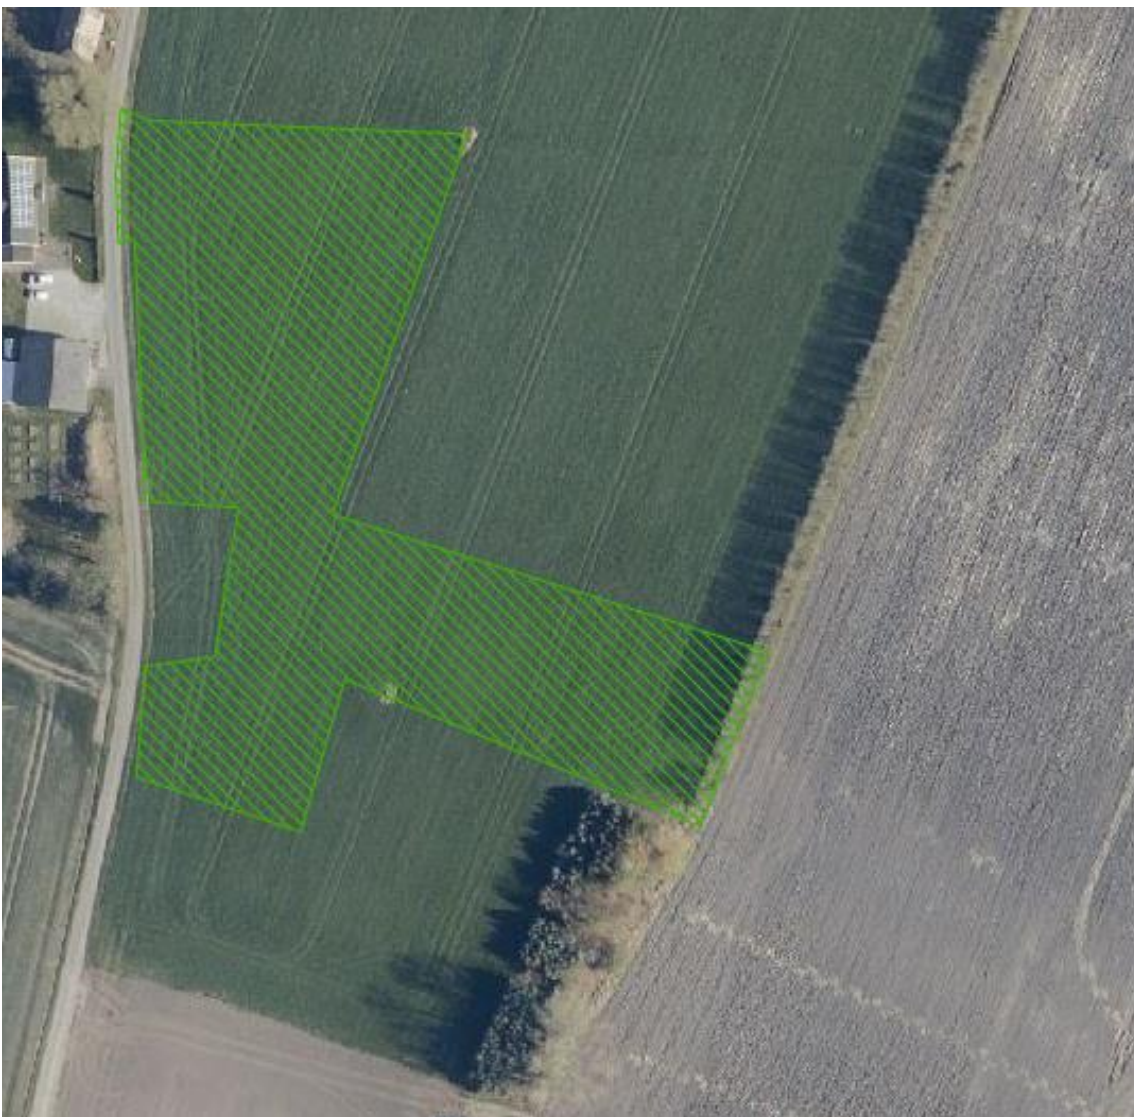
Luftfoto af engen fra 2021. Arealet er omlagt. Grøn markering er beskyttet eng.

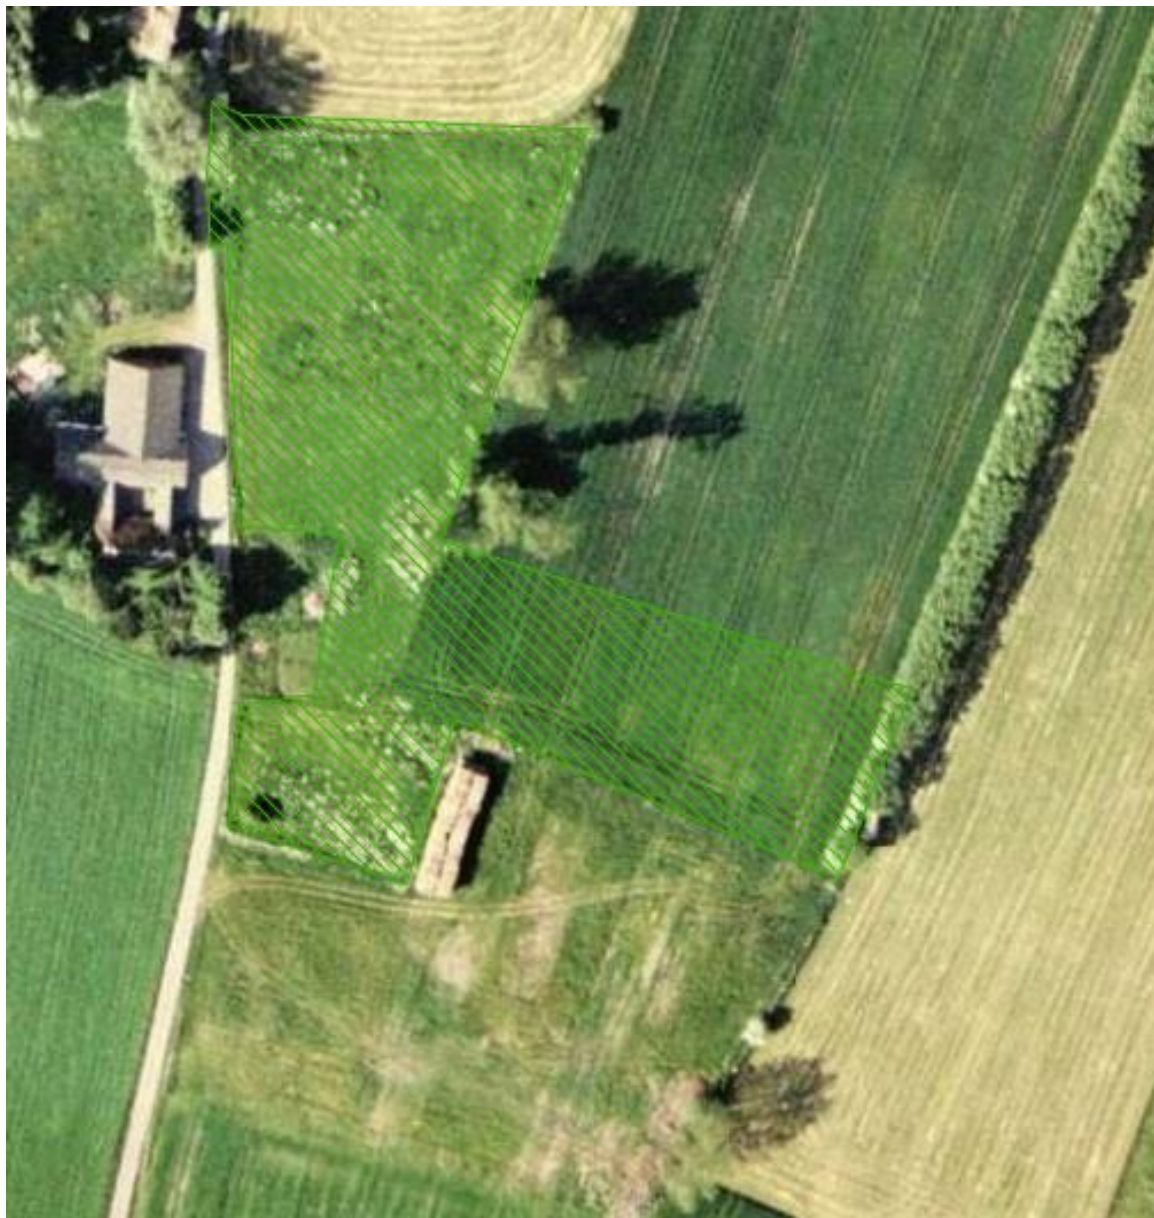
Luftfoto fra 2004. Sidste år, hvor den vestlige halvdel ikke er omlagt. Der ses større vegetations-variation på den nordlige del af arealet.

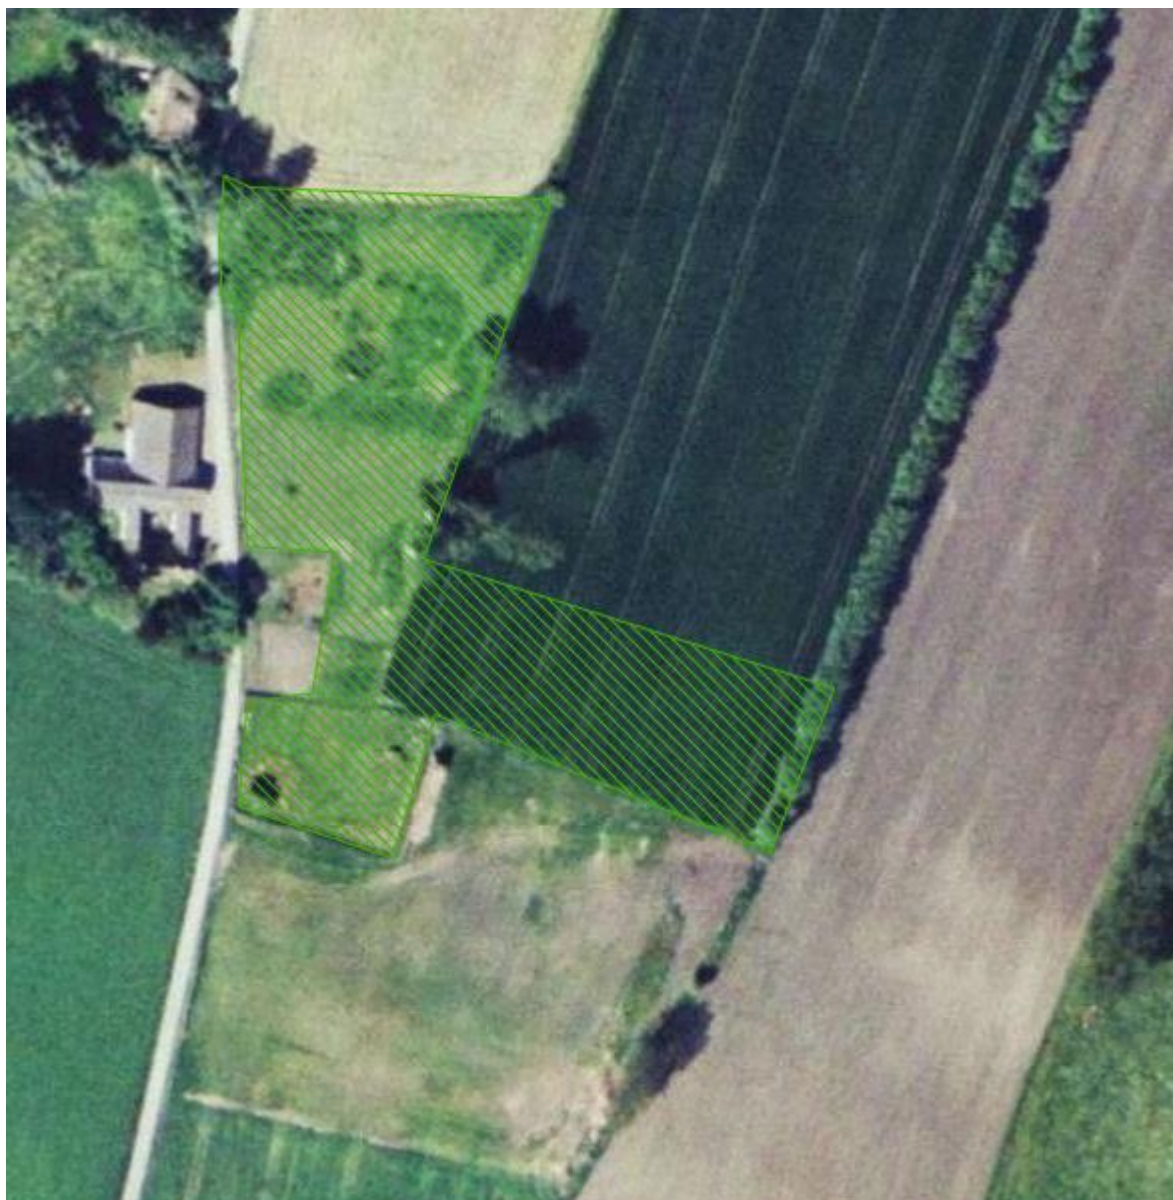
Luffoto fra 2002. Den vestlige halvdel er ikke omlagt. Der ses større vegetations-variation på den nordlige del af arealet.

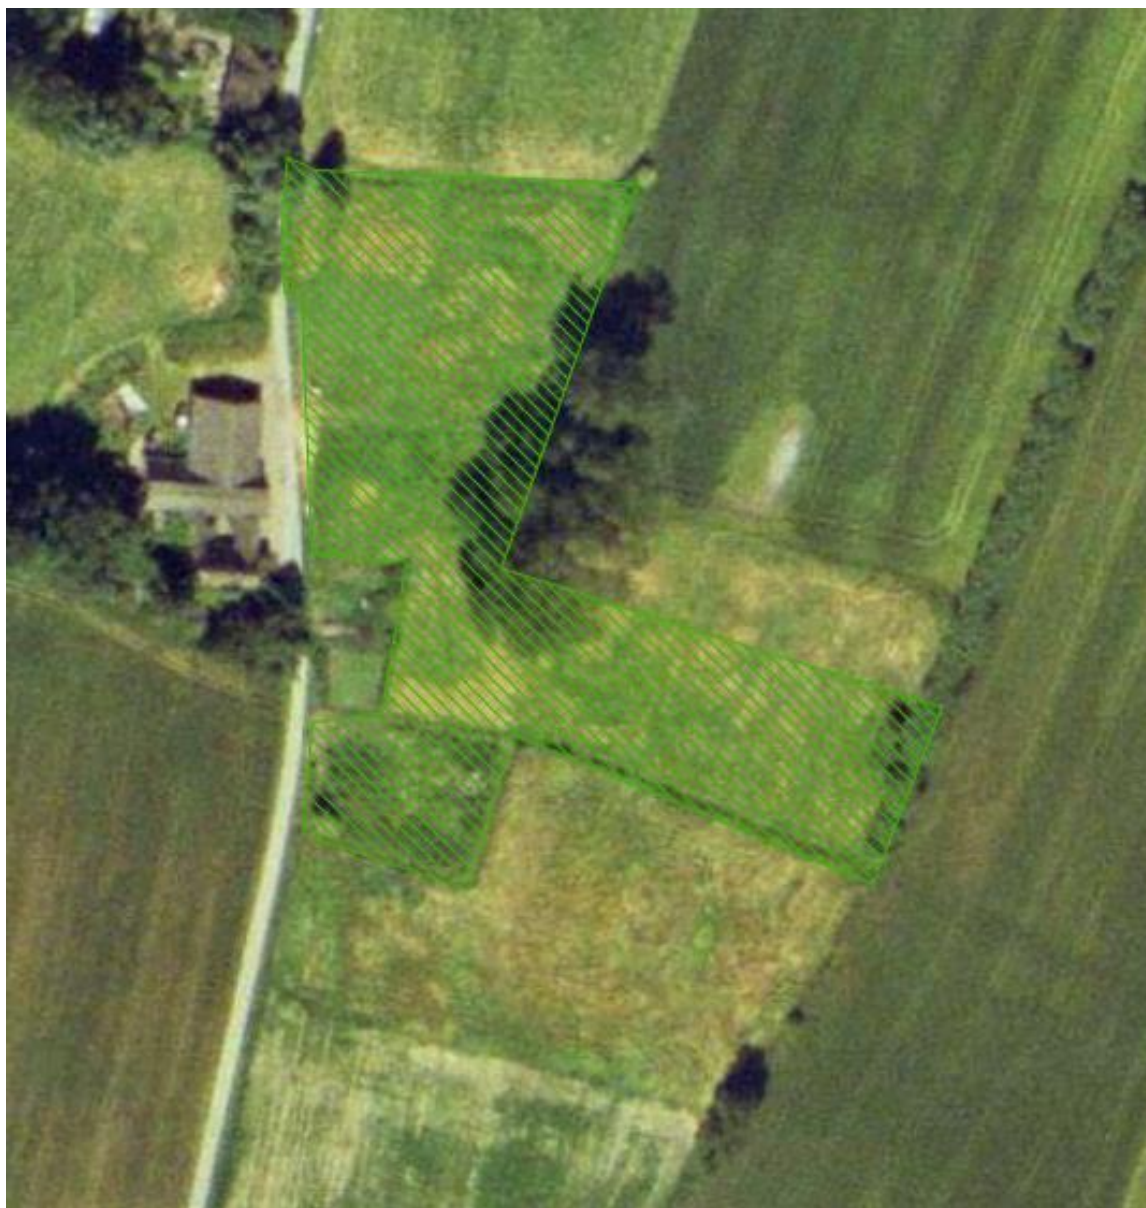
Luftfoto fra 1999. Sidste år, hvor engen ses i hele sin oprindelige udstrækning.

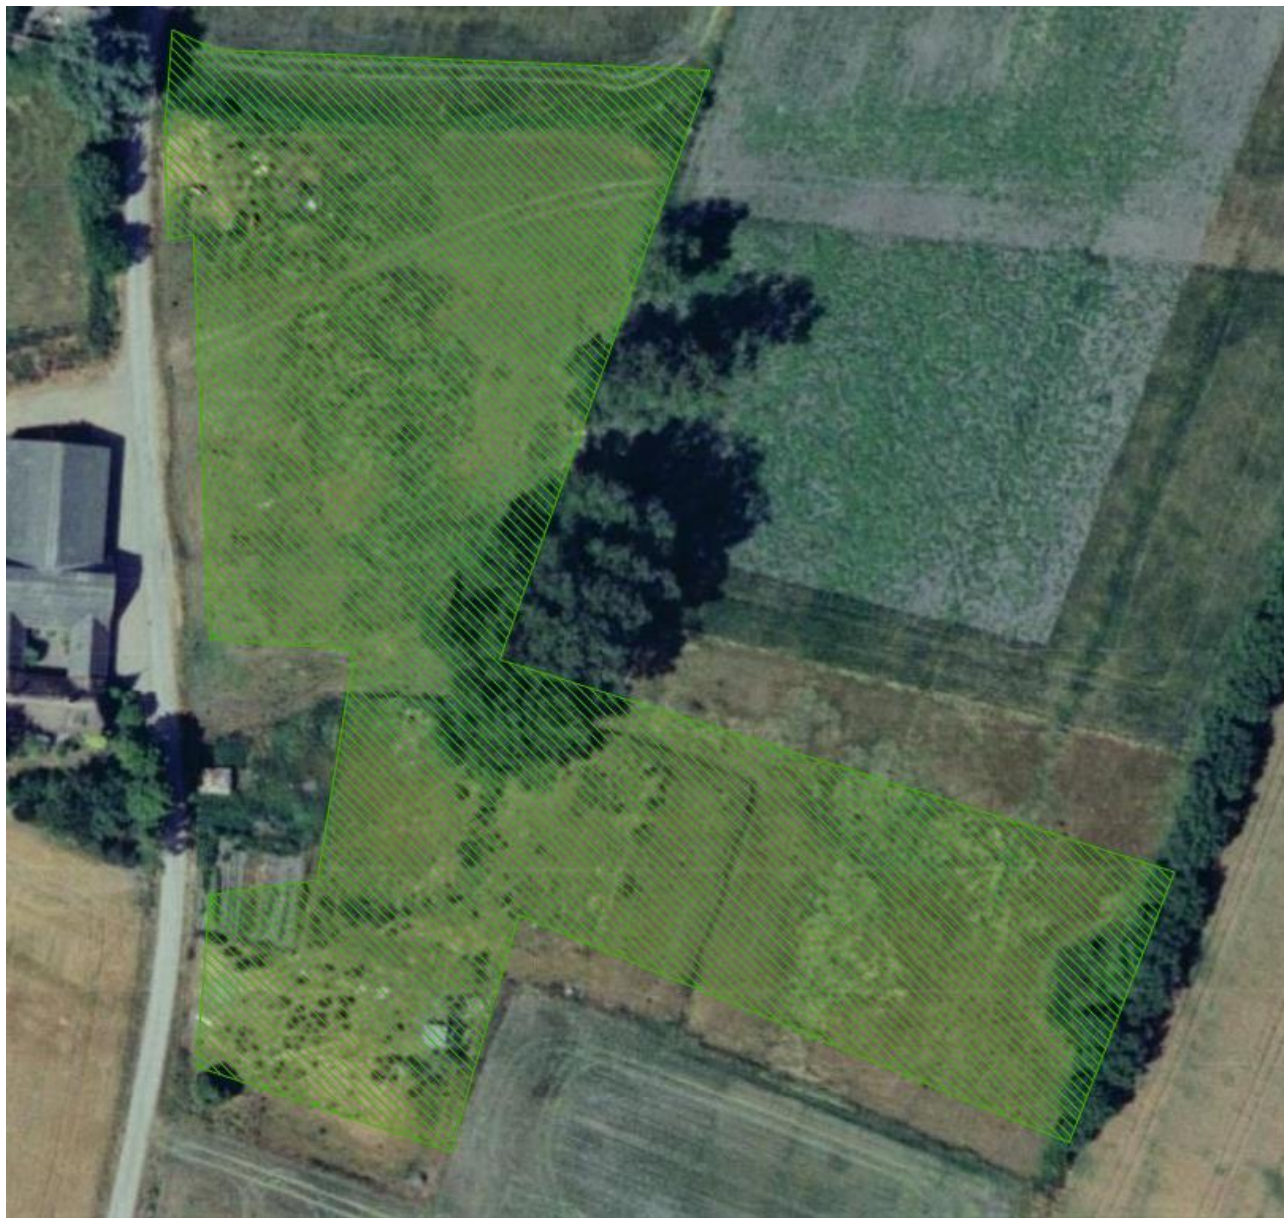
Luftfoto fra 1992. Året, hvor naturbeskyttelsen trådte i kraft. Der ses afgræssende dyr på den nordlige del, mens den sydlige del har præg af køkkenhave og muligvis hønsegård. Bemærk, luftfotoet er lettere forskudt i nord-sydlig retning.

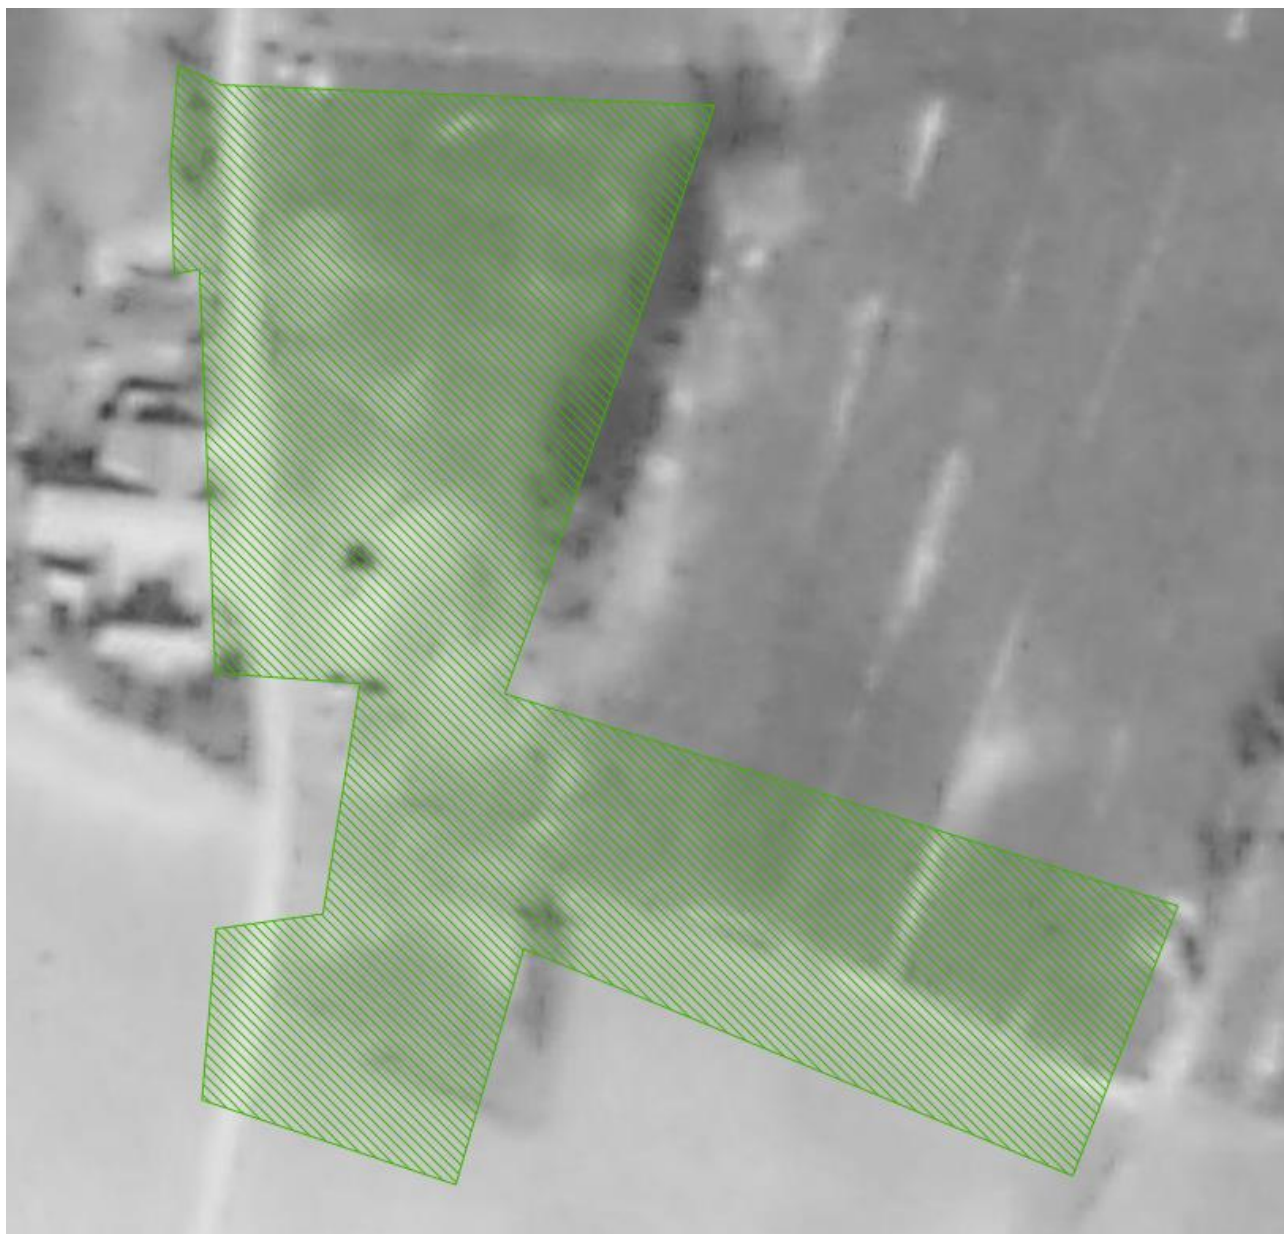
Luffoto fra 1981-1983. Den østlige del er under tydelig opdyrkning, mens den vestlige halvdel ikke er om-  
lagt. Bemærk, luffotoet er lettere forskudt i nord-sydlig retning.

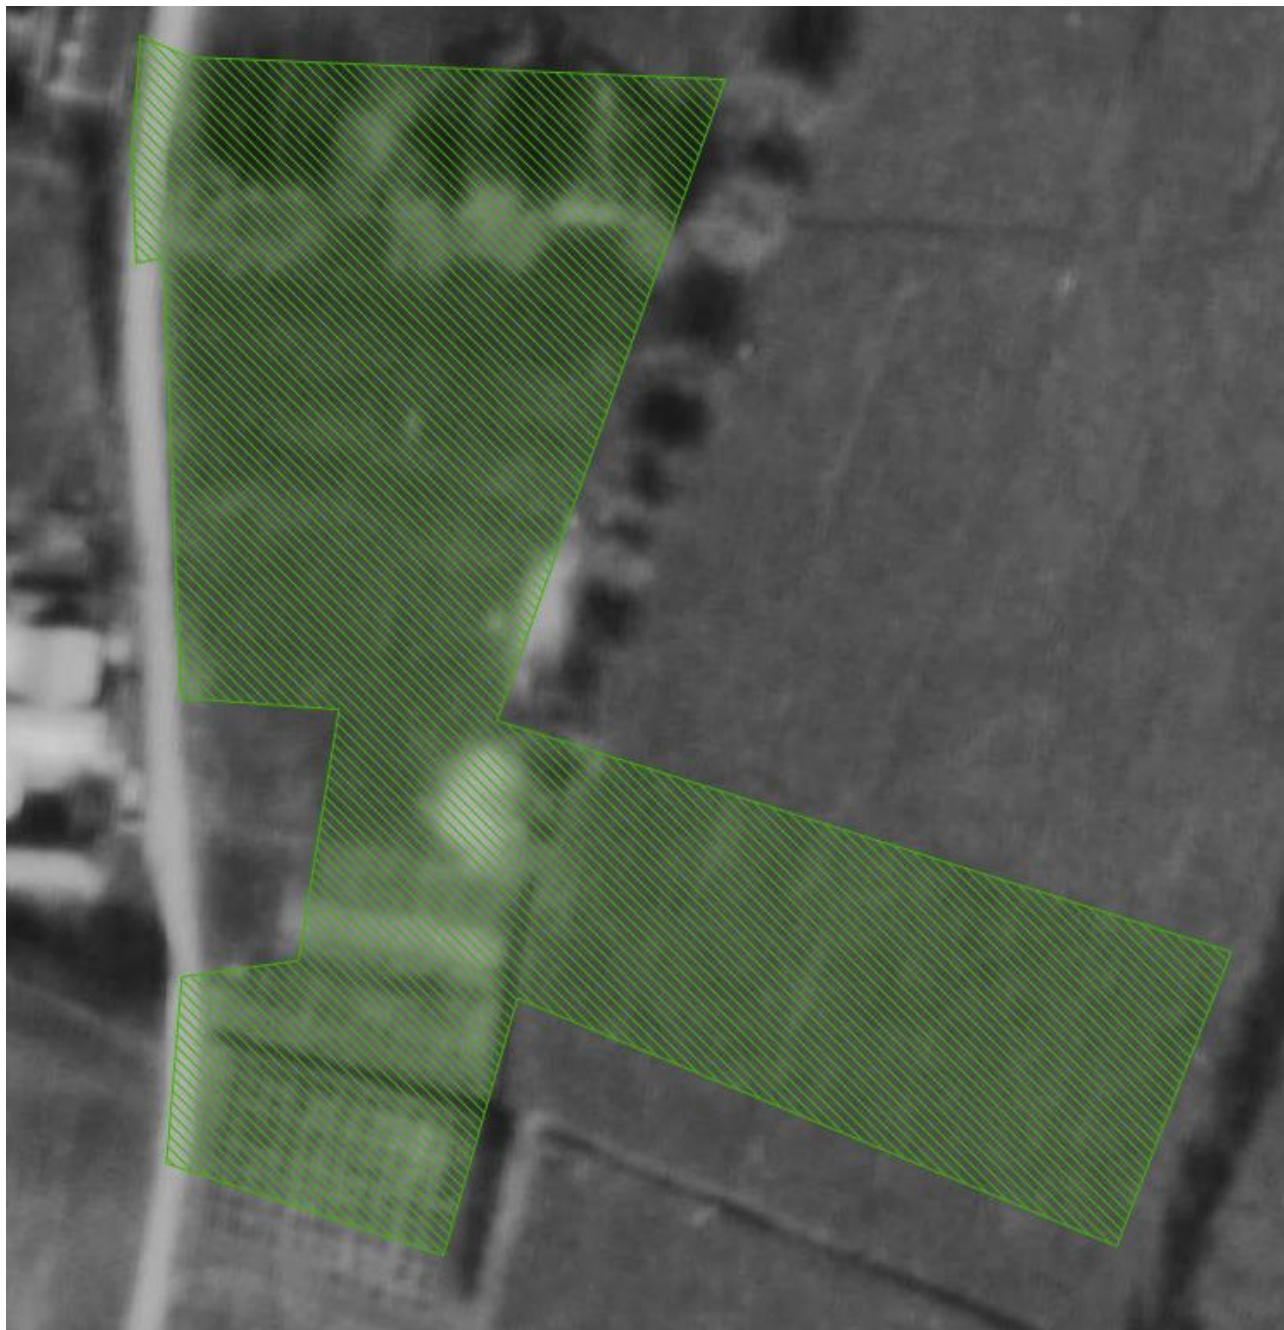
Luftfoto fra 1968-1972. Den østlige del er omlagt. Den sydlige og midterste del lader til at være inddraget til køkkenhave eller lignende. Vandløbet Bomoserenden mod syd er endnu ikke rørlagt. Den nordlige del er ikke omlagt. Bemærk, luftfotoet er lettere forskudt i nord-sydlig retning.

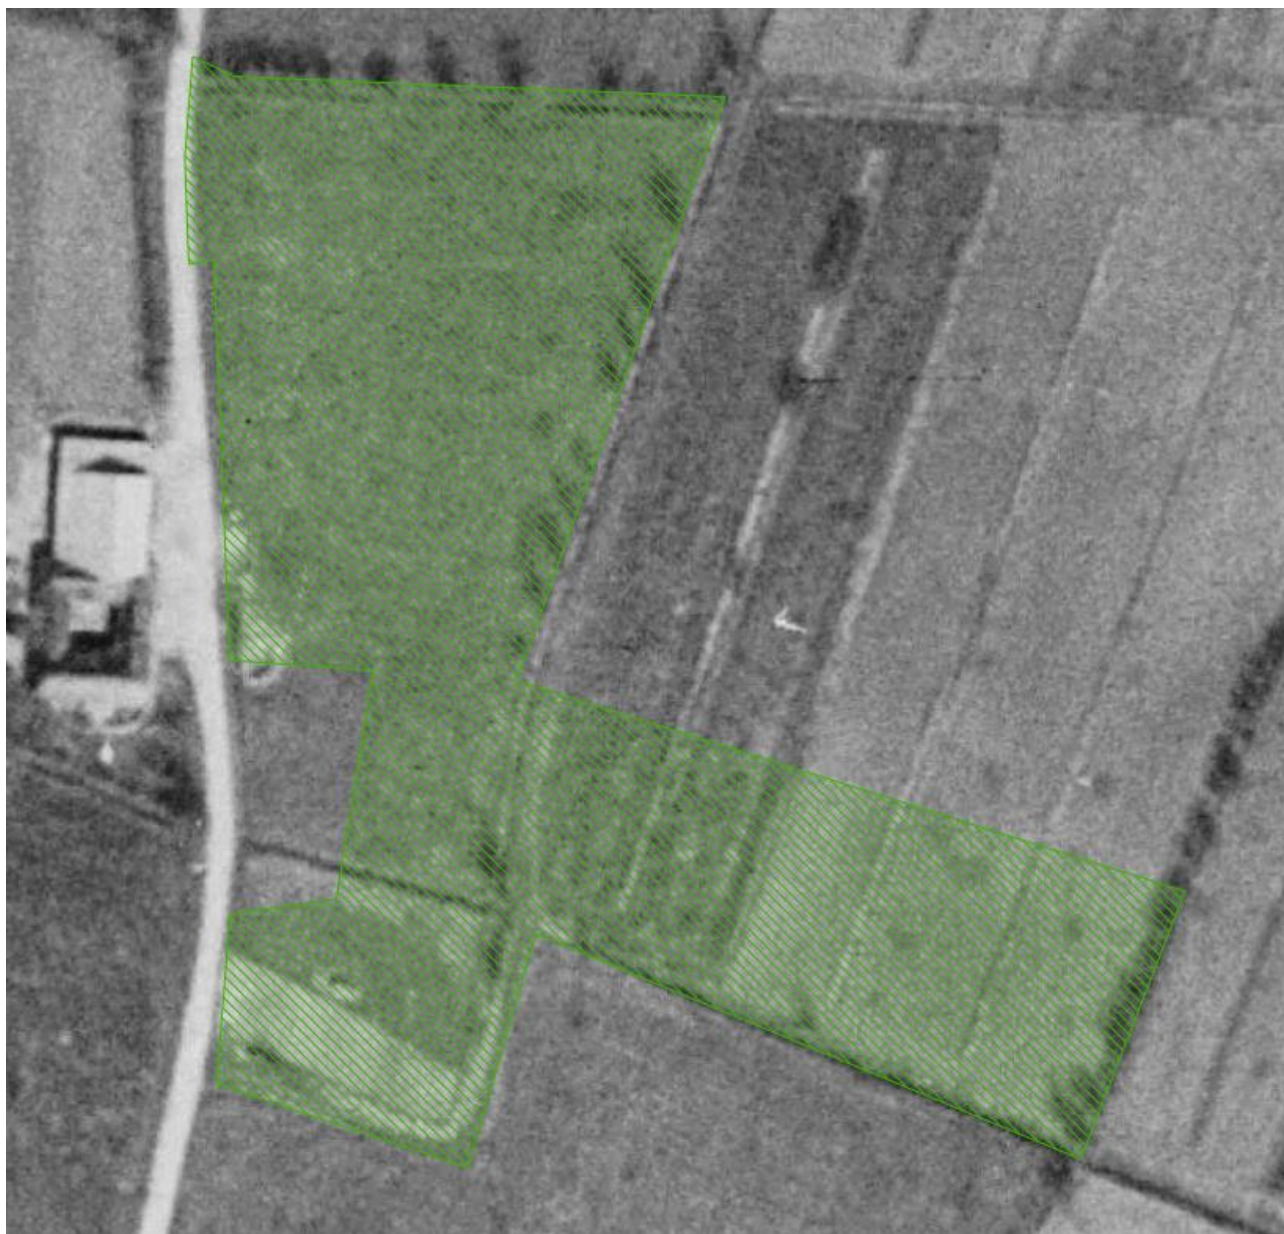
Luffoto fra 1954. Den østlige del er omlagt. Muligvis også den sydlige og dele af den midterste. Resten fremstår ikke omlagt.

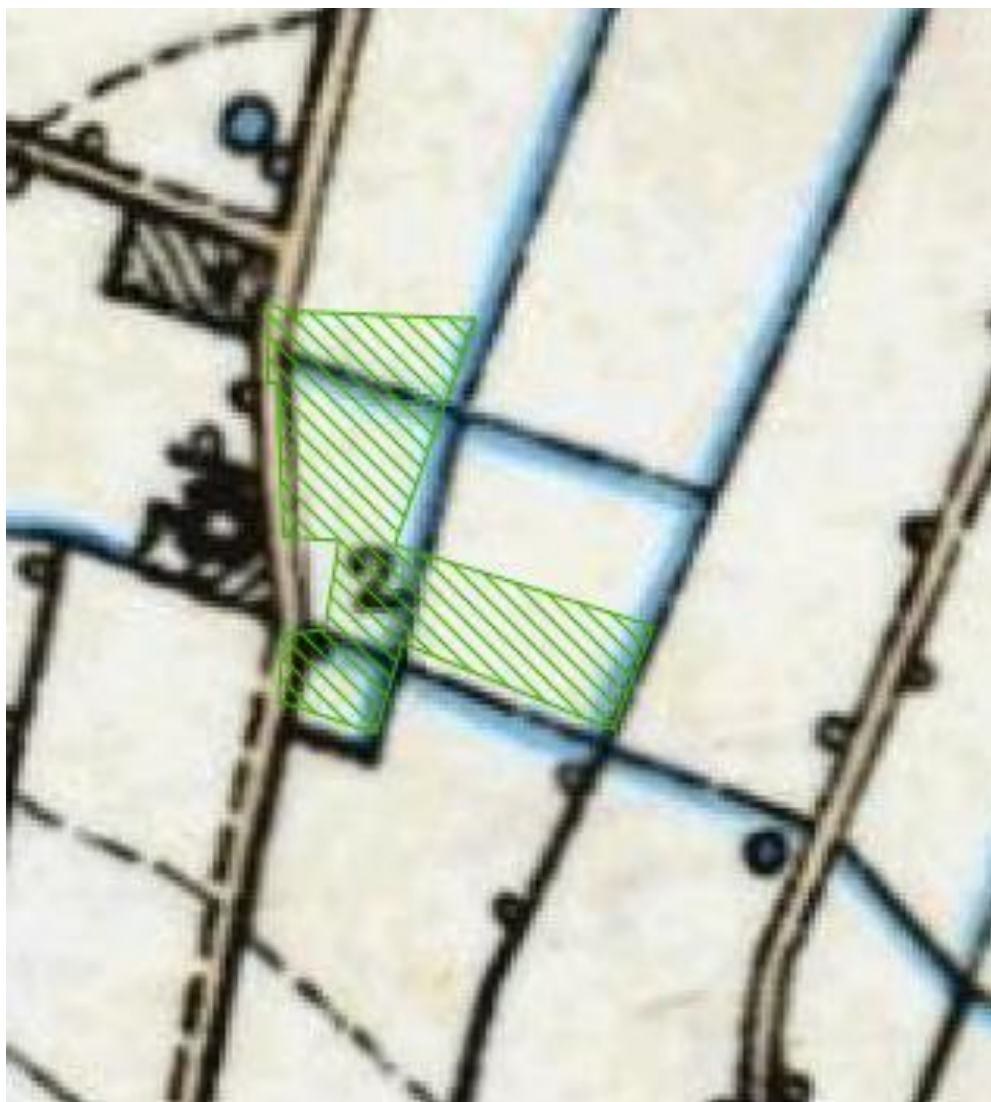
Udsnit fra de høje målebordsblade (1842-1899). Arealet markeres intensivt grøftet.
