DECEMBER 2019  
NORDFYNS KOMMUNE

# VANDPLANSINDSATSER I GAMBY Å

DETAILPROJEKT

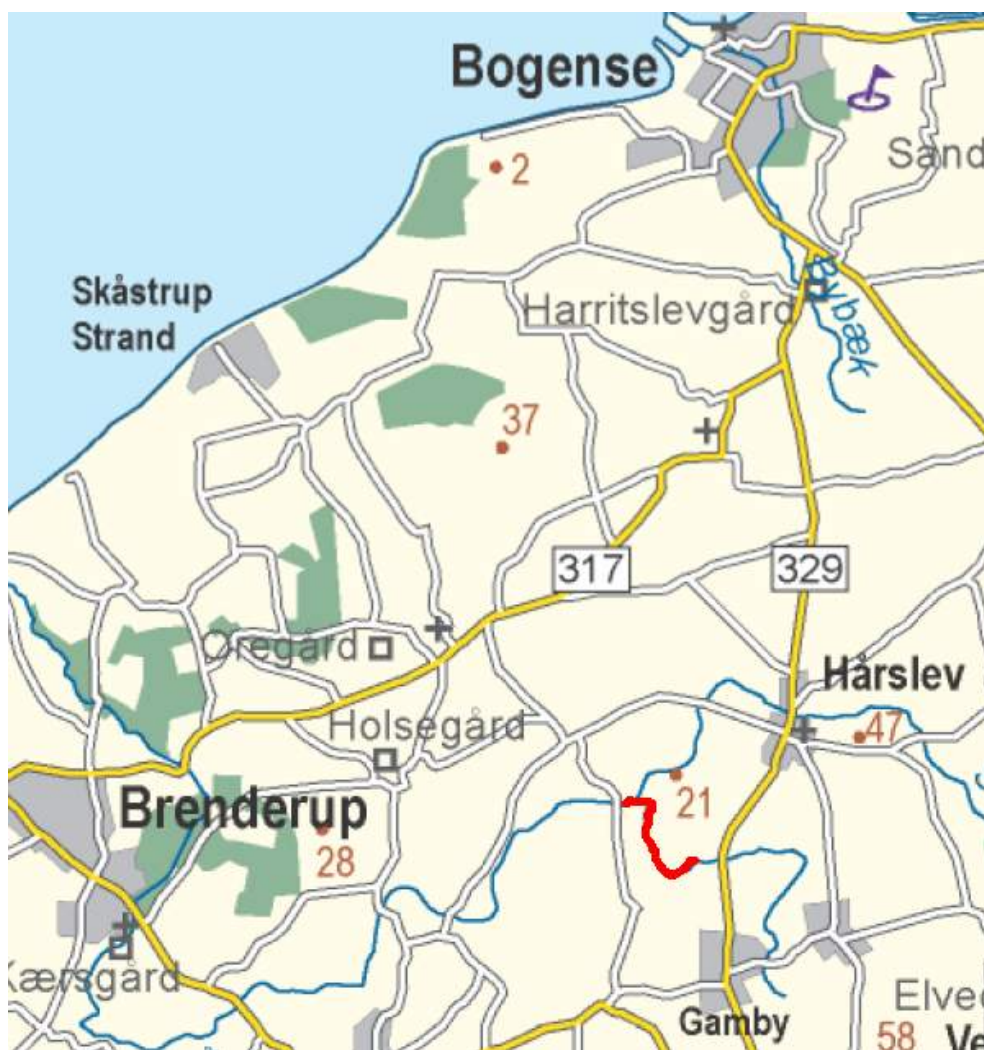
Figur 1-1 Projektet omfatter 1500 m af Gamby Å og 100 m af Storå

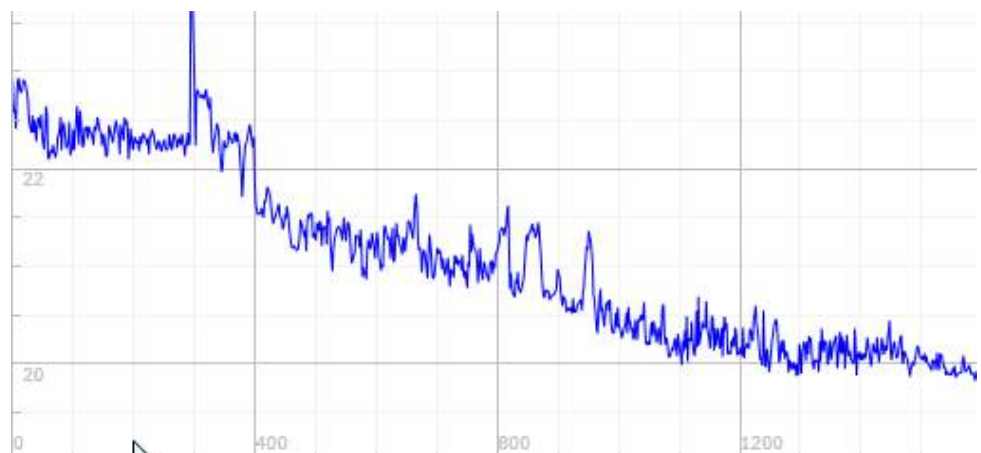
Faldet er bestemt ud fra højdemodellen som vist på Figur 3-4. Faldet på strækningen varierer, men på både den øvre del og den nederste del er faldet meget ringe (under 1 ‰). Mellem st. 1100 og st. 300 er faldet ca. 1,8 ‰ bestemt ud fra højdemodellen.

Figur 3-4 Længdeprofil af den relevante strækning. 0 svarer til st. 1470 og 1600 til udløbet i st.-120

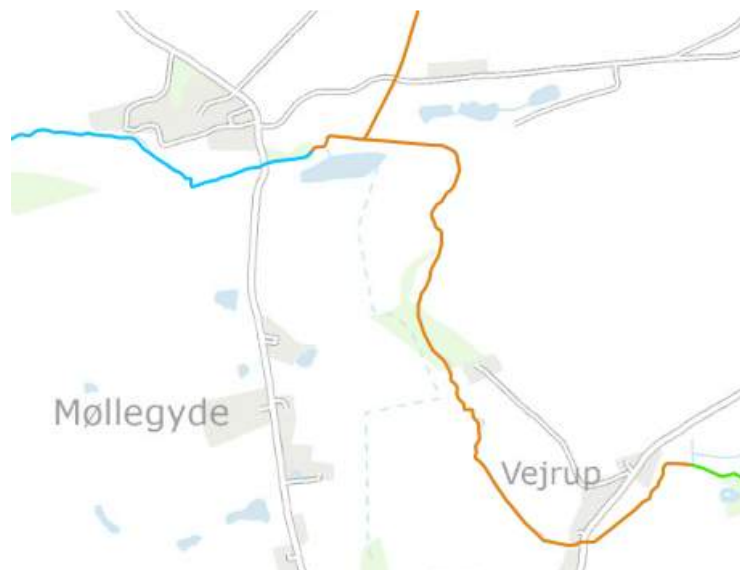
For fisk er tilstanden imidlertid ringe (Figur 3-6), hvilket gør den samlede økologiske tilstand moderat.

Figur 3-6 Økologisk tilstand for fisk er moderat

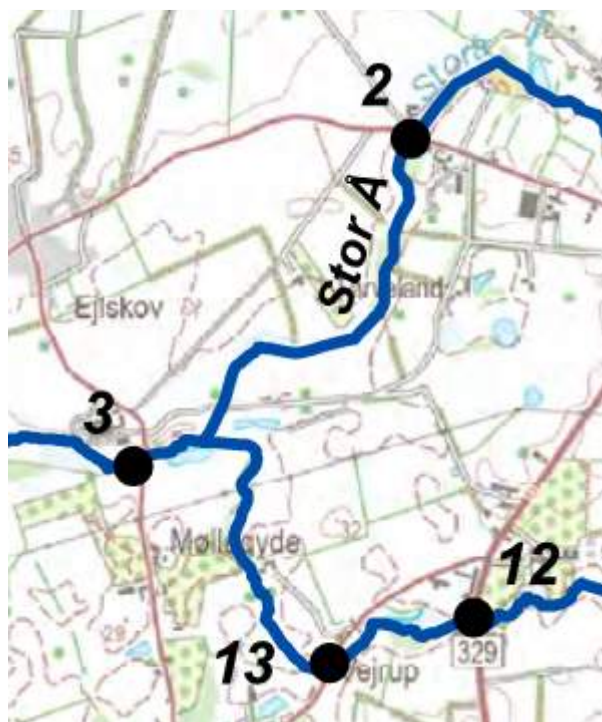
Figur 3-8 Undersøgte stationer i Gamby Å og den relevante strækning af Storå

Storå er det største vandløb på Fyns nordkyst. Den pågældende strækning (st. 1b-3) beskrives som havende et naturligt slynget forløb og godt fald. Bunden er en blanding af grus og sten med egnede gydeforhold og varieret dybde. Der er mange skjul ved underskårne brinker, sten og nedfaldne grene samt i vegetationen. Der er en fin ørredbestand, men dog nævnes markant nedgang i yngeltætheden i Storå st. 2 og 4.

Gamby Å beskrives st. 12 som havende godt fald. Bunden er gruset og egnet til gydning. Der er mange skjul langs brinkerne og en fin ørredbestand. Bredde 1,8 m og dybde 10-40 cm.

Ved Gamby Å st. 13 er der overvejende sandet bund og godt fald. Vandløbet kan forbedres ved udlægning af gydegrus og sten. Der er en mindre ørredbestand. Bredde 1,8 m, dybde 40-70 cm. Rapporten nævner, at der er betydelig sandvandring ved Gamby Å st. 13.

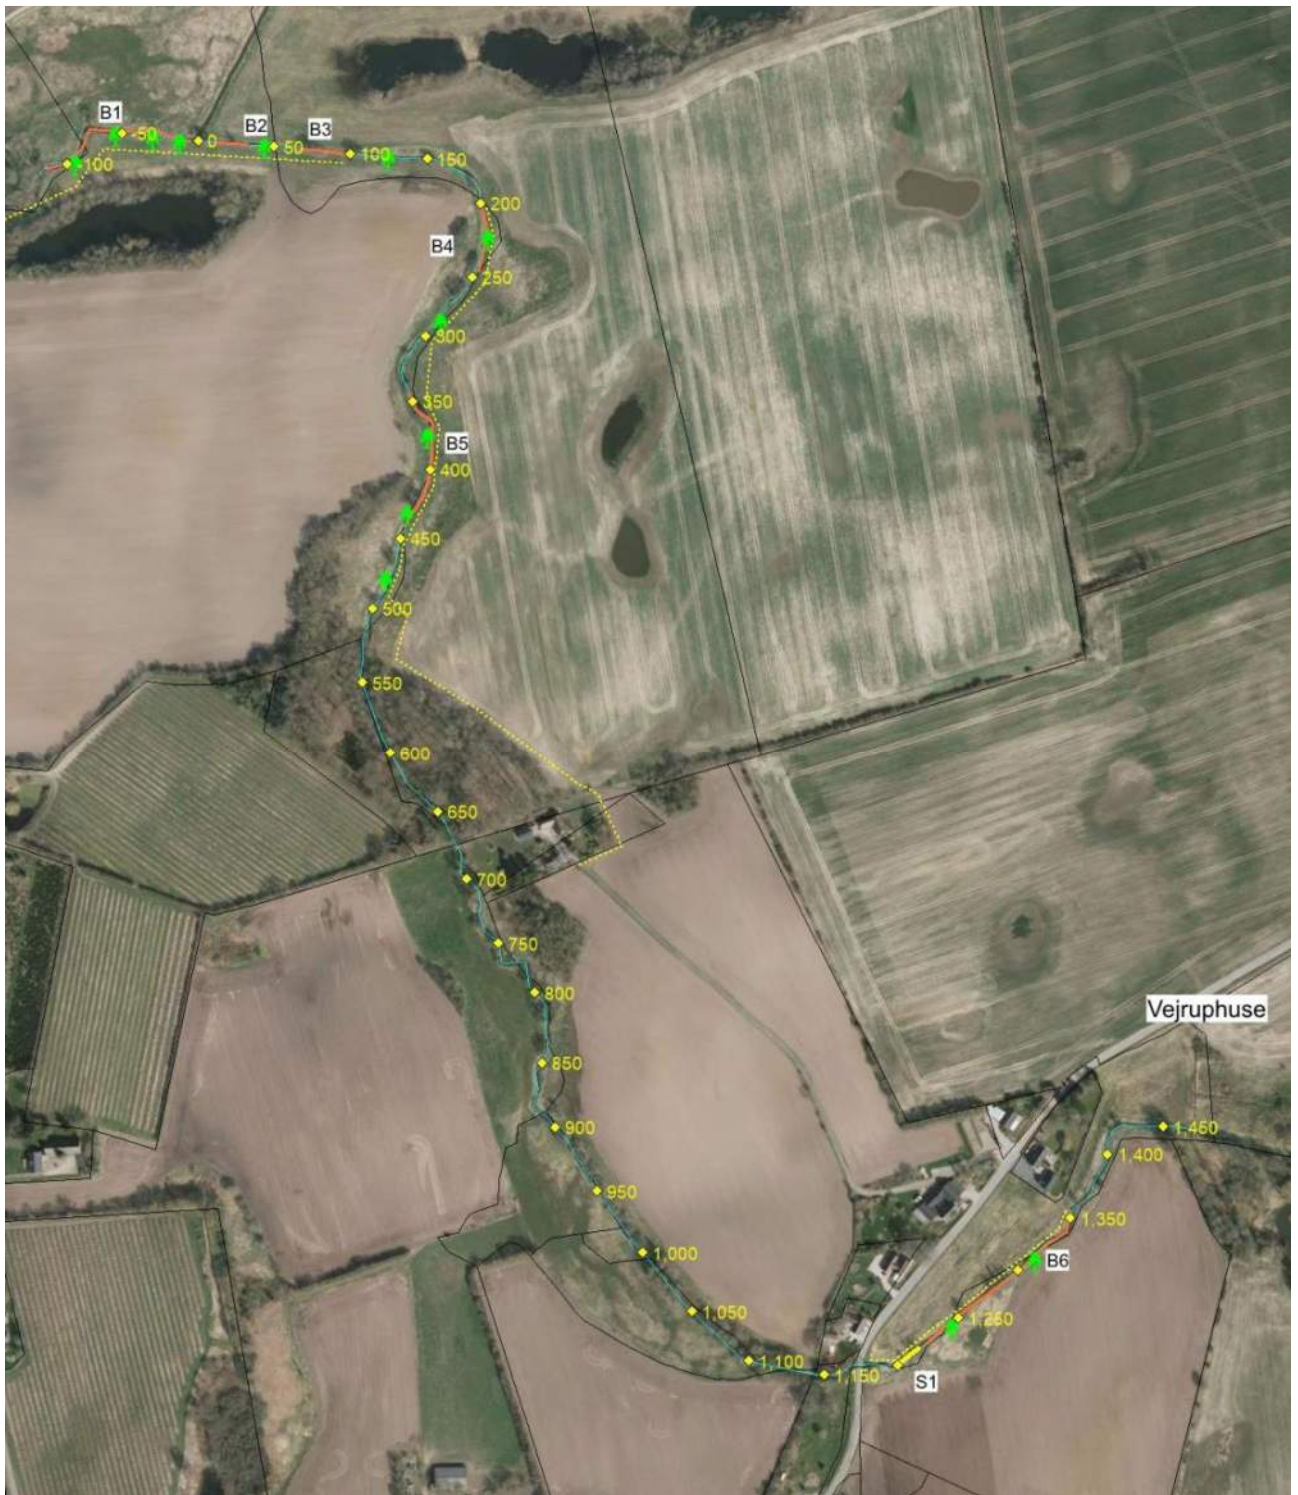
Figur 4-2 Foreslået bundudskiftning og plantning

Bundudskiftning foreslås på hele strækningen, som er ca. 120 m. Bundbredden er ca. 2 m. Bundudskiftningen foretages ved afgravning af den bløde bund i ca. 30 cm dybde (ca. 75 m<sup>3</sup>) og erstatning med gydegrus. Hertil medgår ca. 120 ton.

Bunden udskiftes på 2 nedre strækninger af Gamby Å (st.10-30 og st. 70-100). Bundforholdene er varierede, og der er kortere stræk med fast bund mellem de strækninger med blød bund, der skal restaureres. Strækningerne er i alt 50 m. Det skønnes at der skal afgraves 25 m<sup>3</sup> blød bund som erstattes med 40 ton gydegrus. Bundkoten på strækningerne falder fra 19,45 til 19,40.

Bunden udskiftes på 2 strækninger af Gamby Å (st. 200 - st. 250 og st. 340 - st. 440). Bundforholdene er varierede, og der er kortere stræk med fast bund mellem de strækninger med blød bund, der skal restaureres. Strækningerne er i alt 150 m. Det skønnes, at der skal afgraves 45 m<sup>3</sup> blød bund som erstattes med 70 ton gydegrus.

Bunden udskiftes på Gamby Å (st. 1230 - st. 1360). Det skønnes, at der skal afgraves 30 m<sup>3</sup> blød bund, som erstattes med 50 ton gydegrus. Bundkoten falder fra 21,85 i st. 1350 til 21,55 i st. 1225.

Det foreslås, at der plantes rødel langs vandløbet på 13 steder. På hvert sted plantes træerne i 2-3 grupper. Af landskabelige grunde plantes træerne i

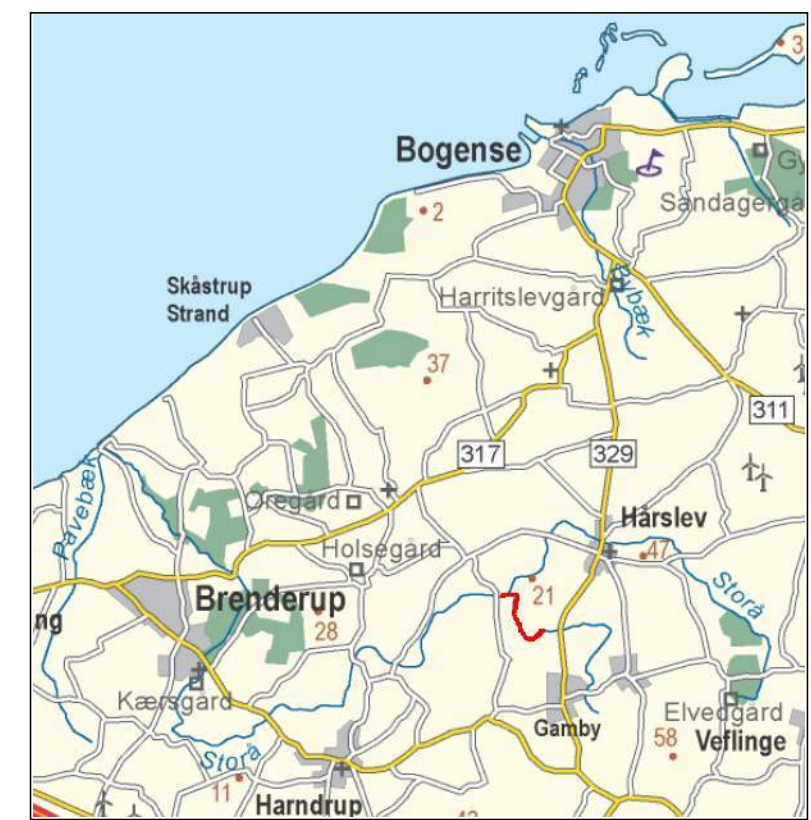
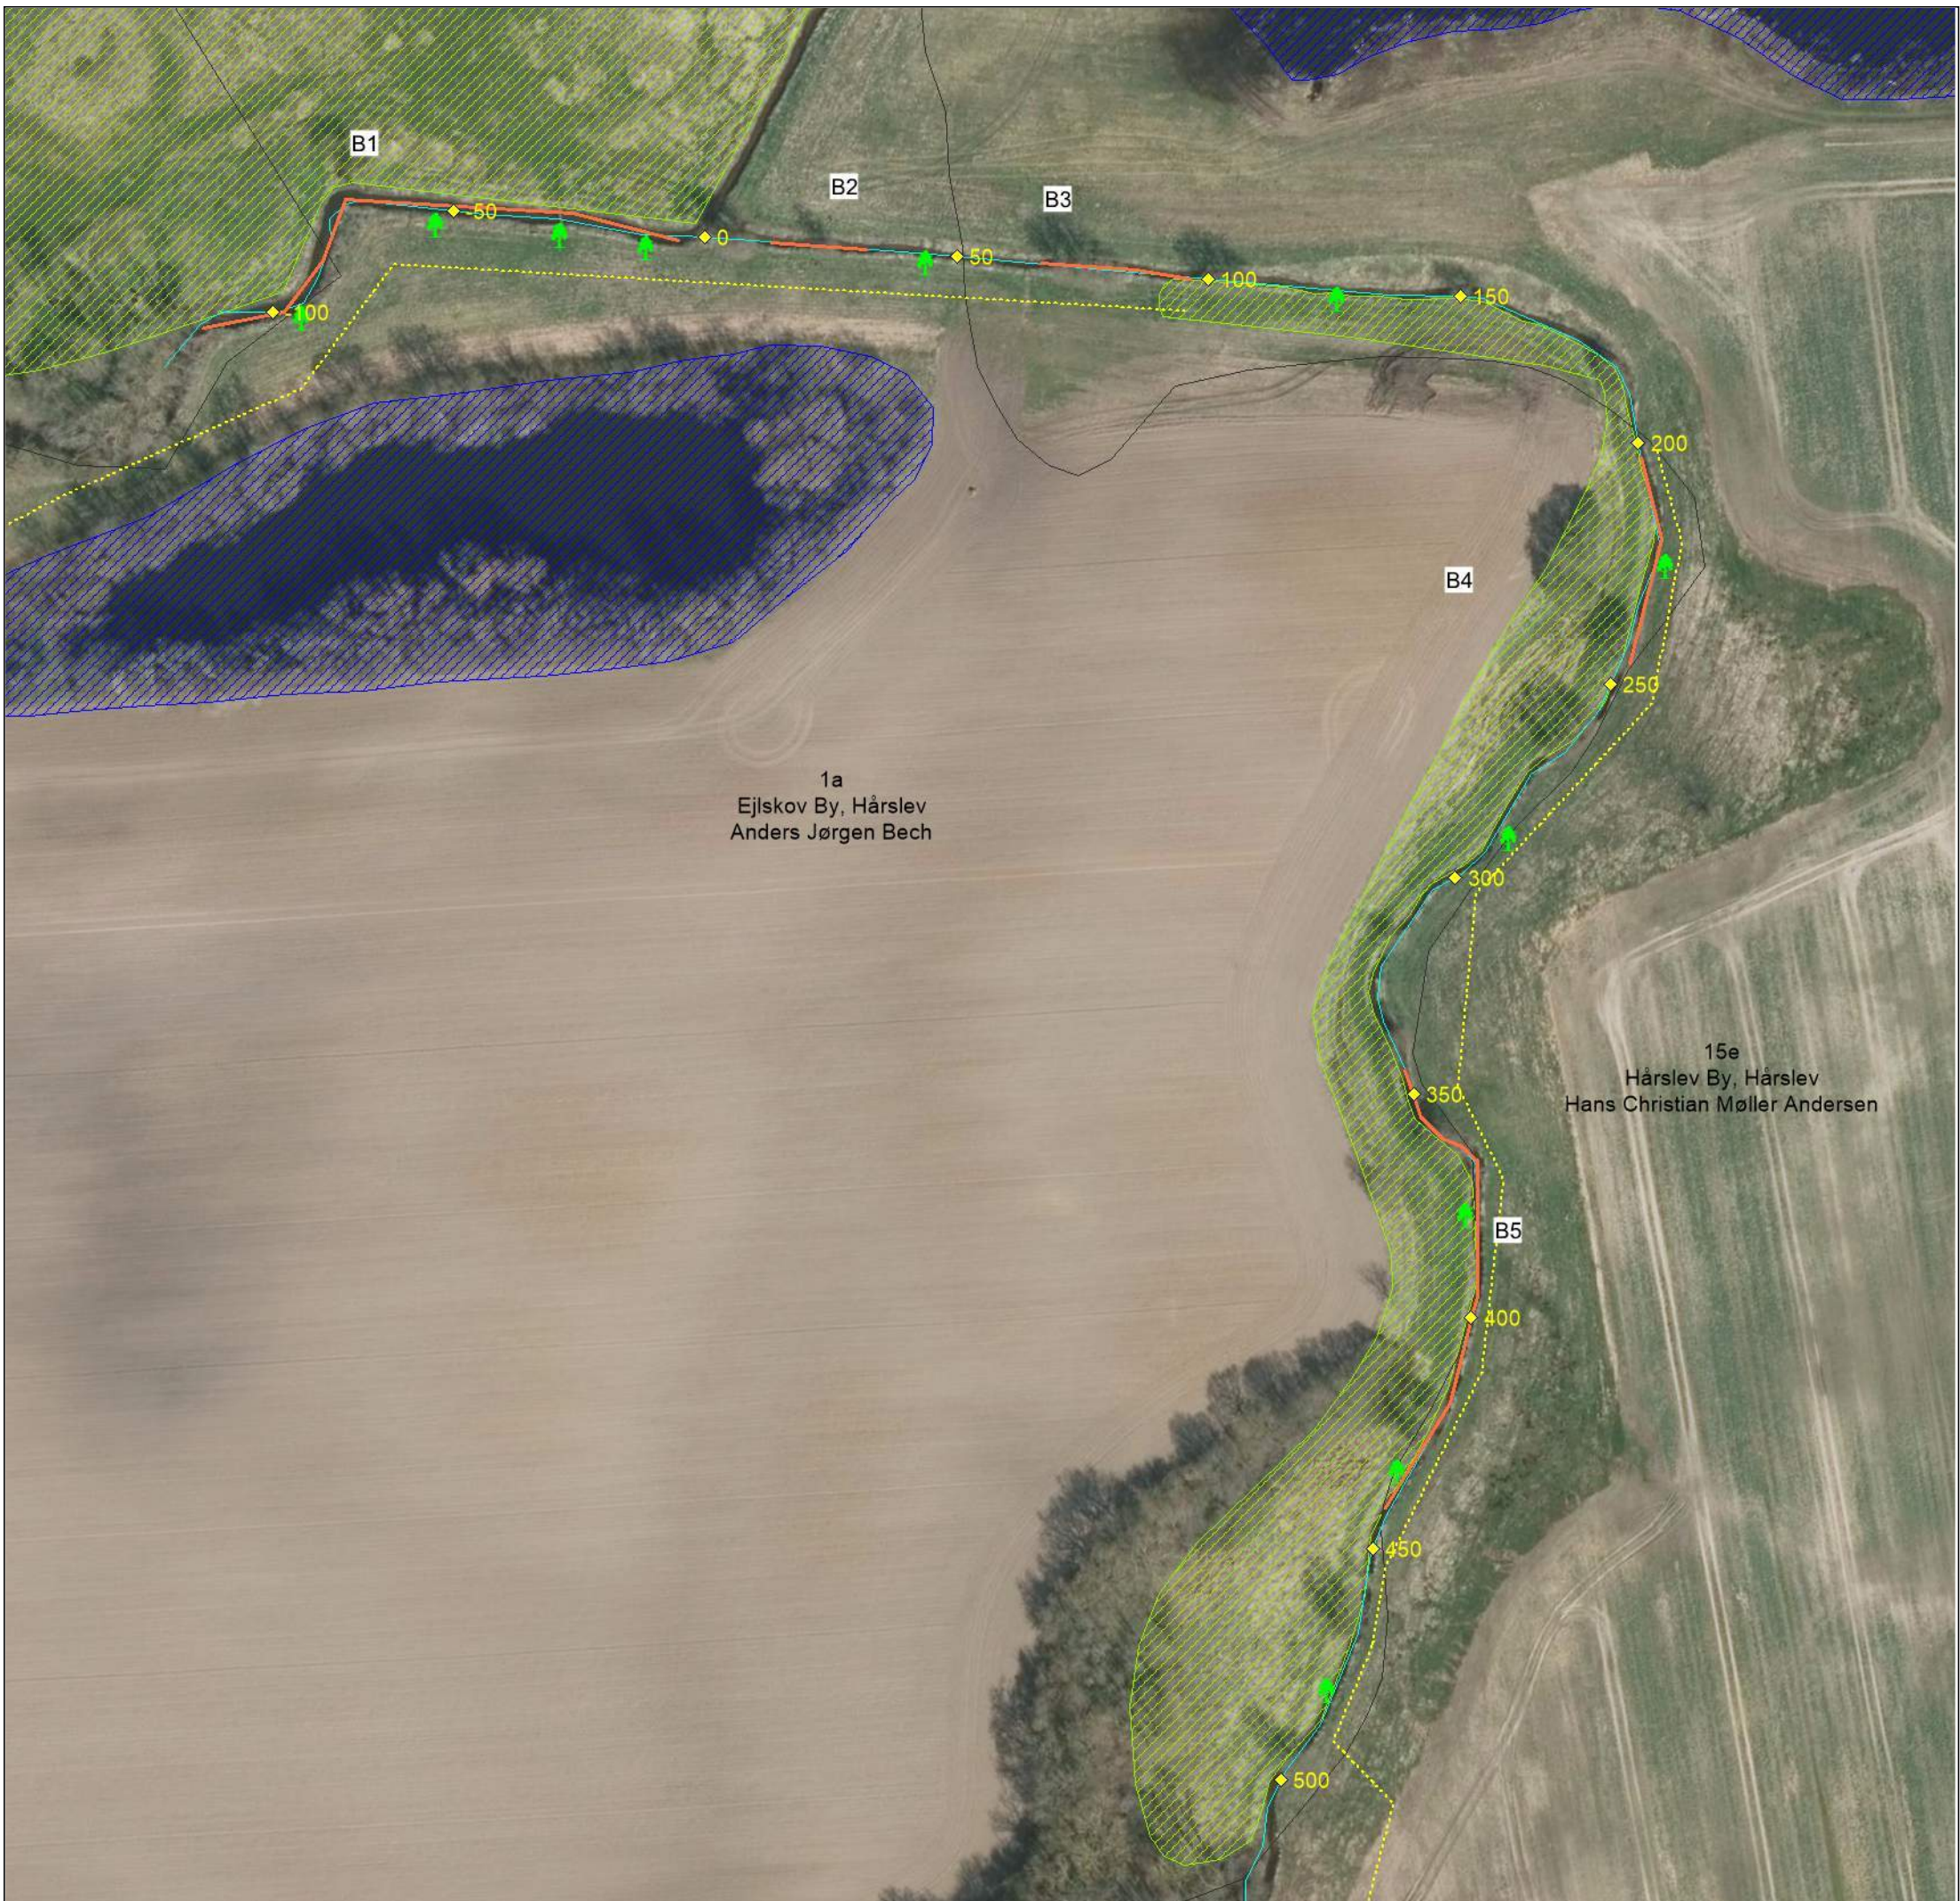
Nordfyns Kommune  
 Vandløbsindsatser i Lillebælt opland  
 Gamby Å (o10396)

Mulig adgangsvej

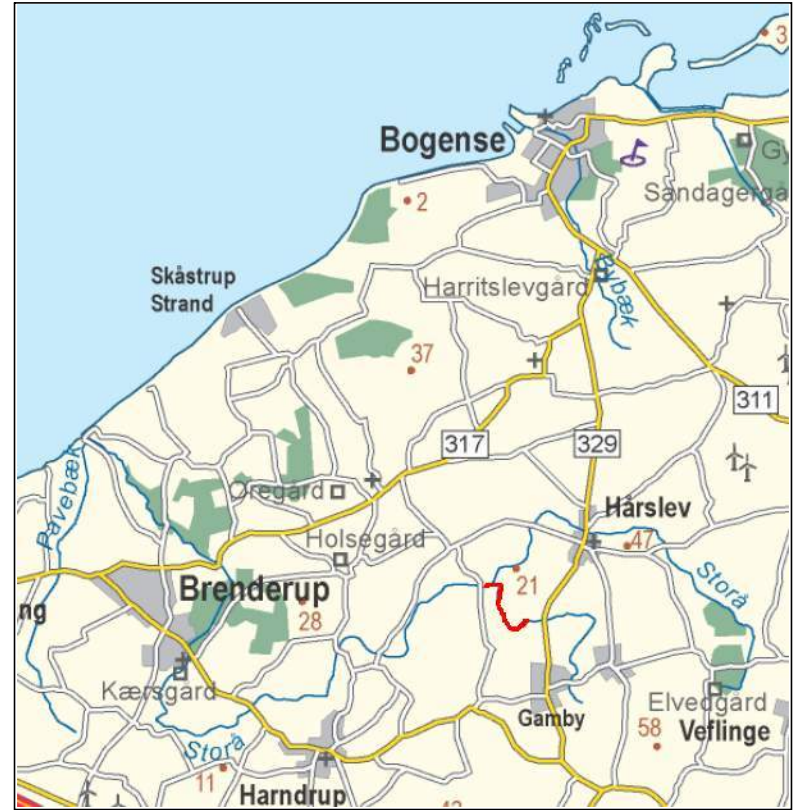
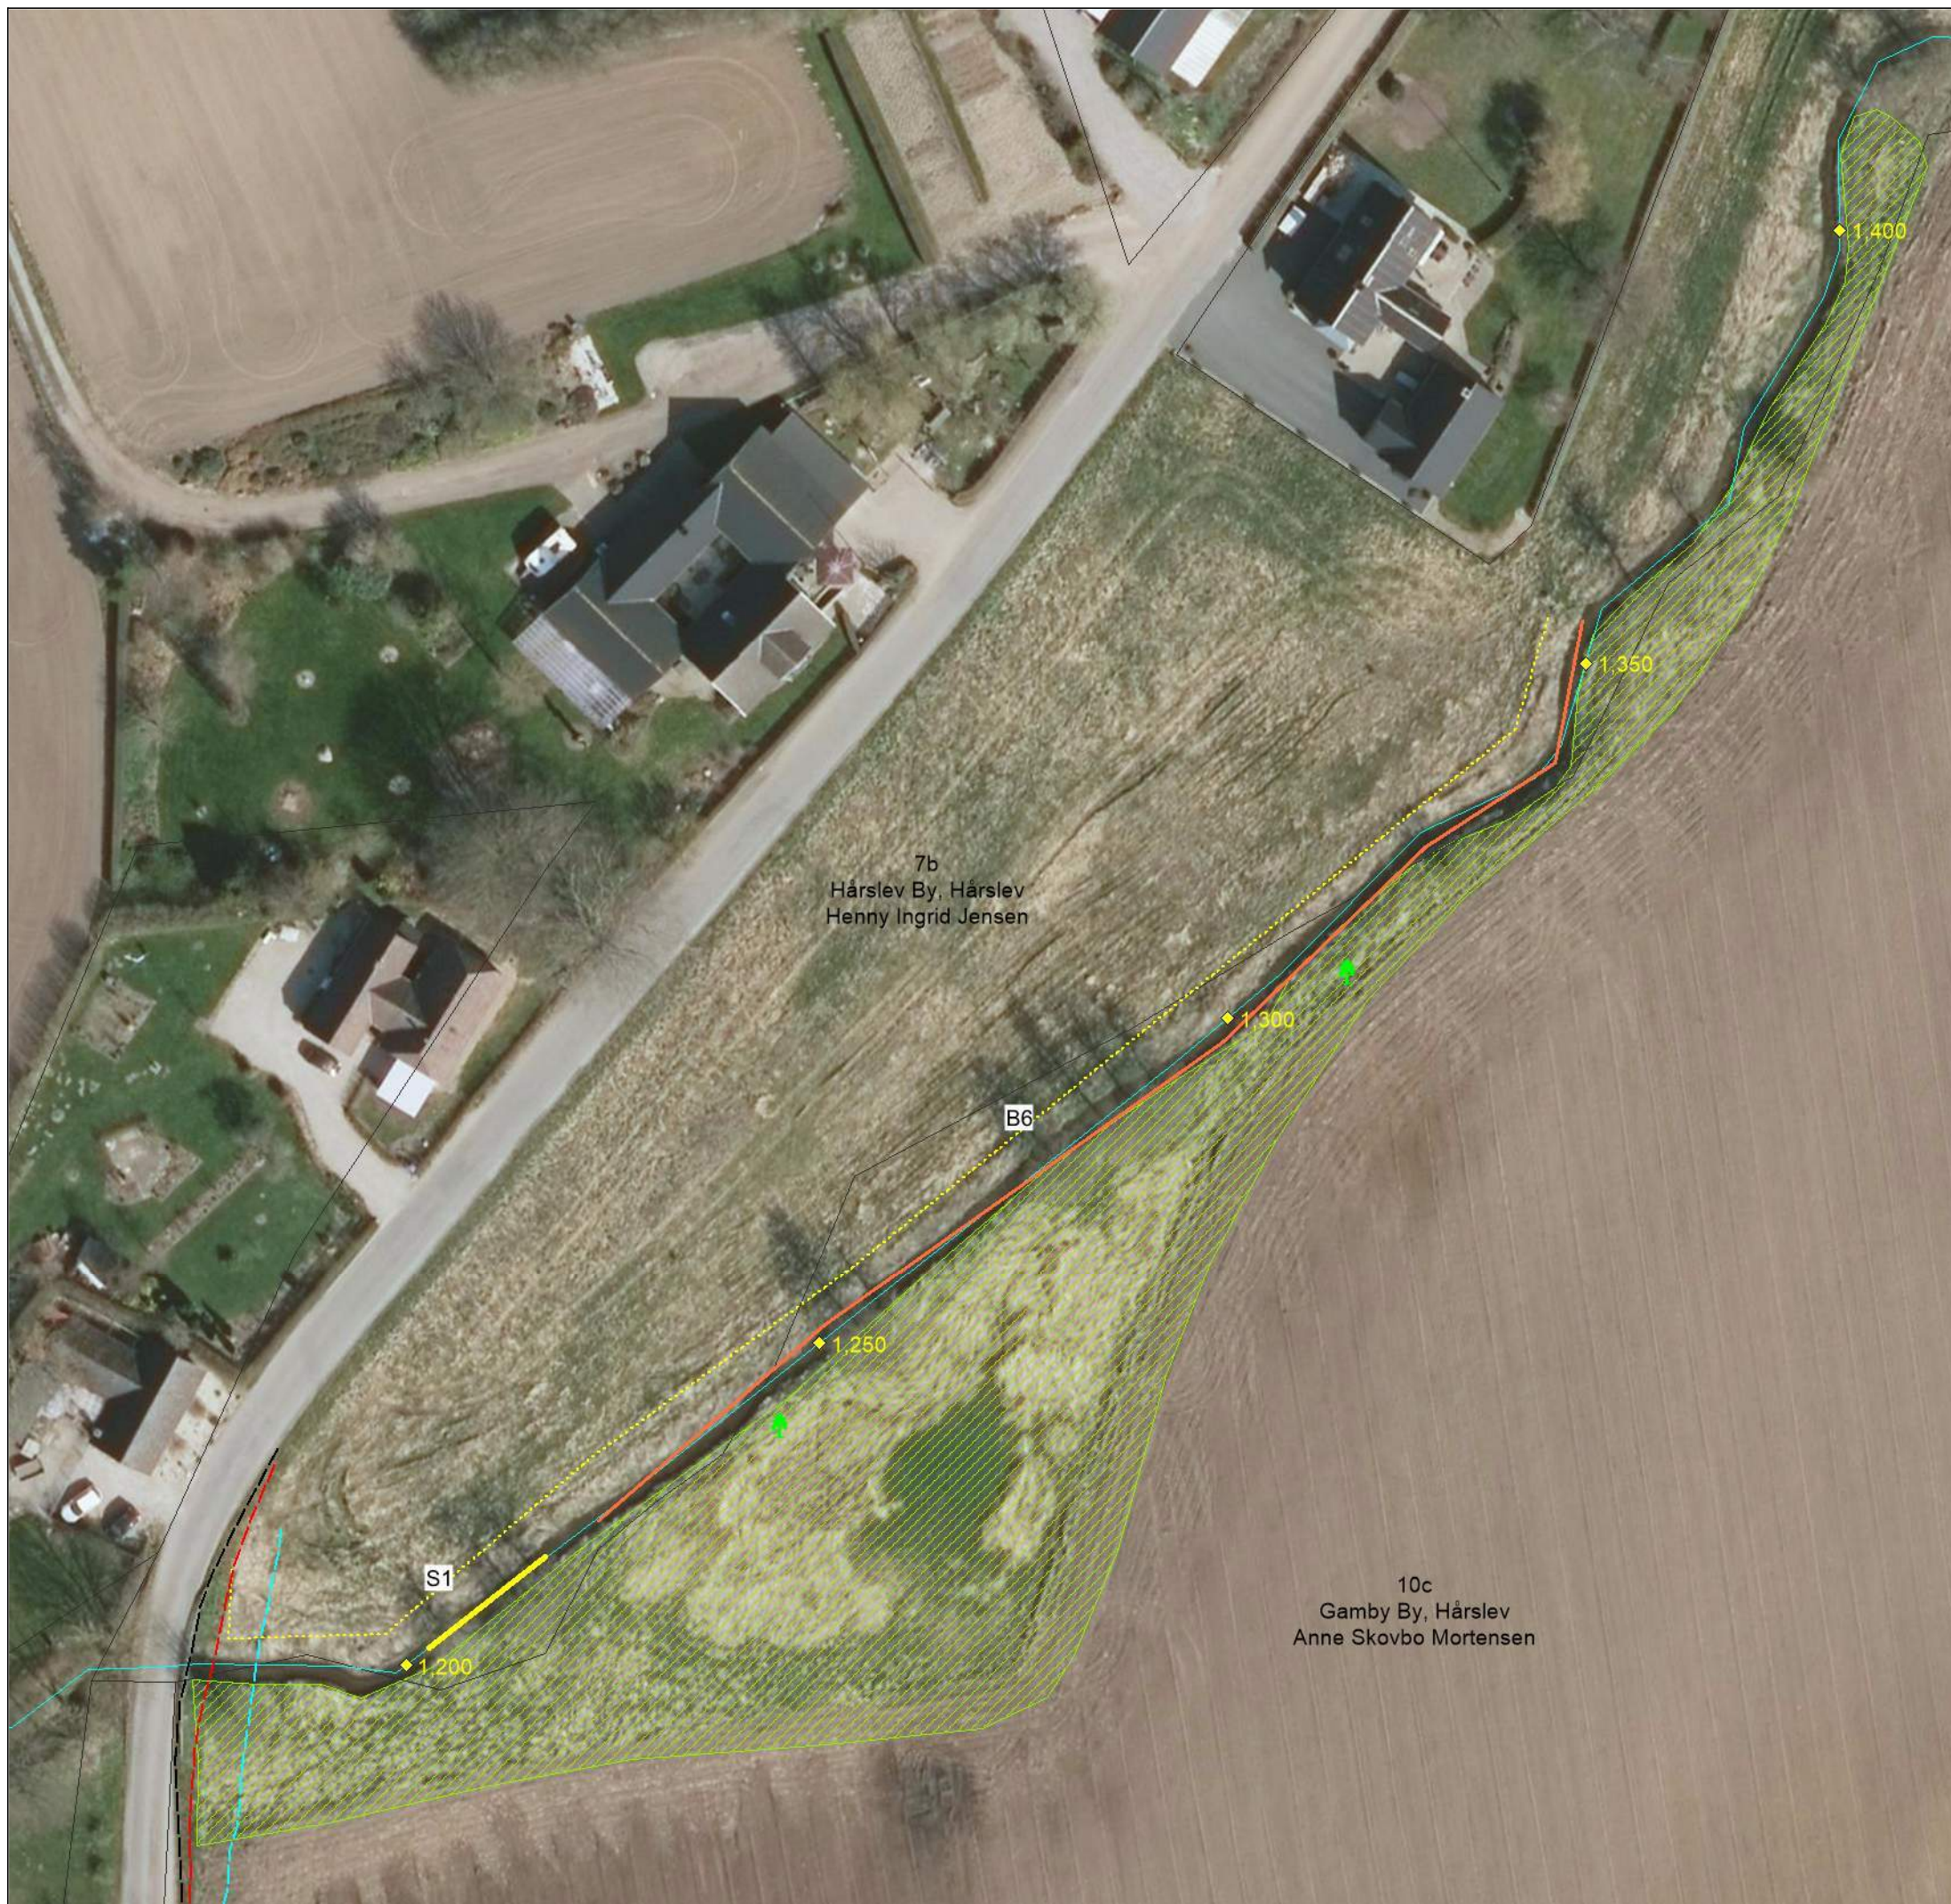
Nordfyns Kommune  
 Vandløbsindsatser i Lillebælt opland  
 Gamby Å (o10396)

Mulig adgangsvej
- Beskyttet natur
-   Eng
  -   Mose
  -   Sø

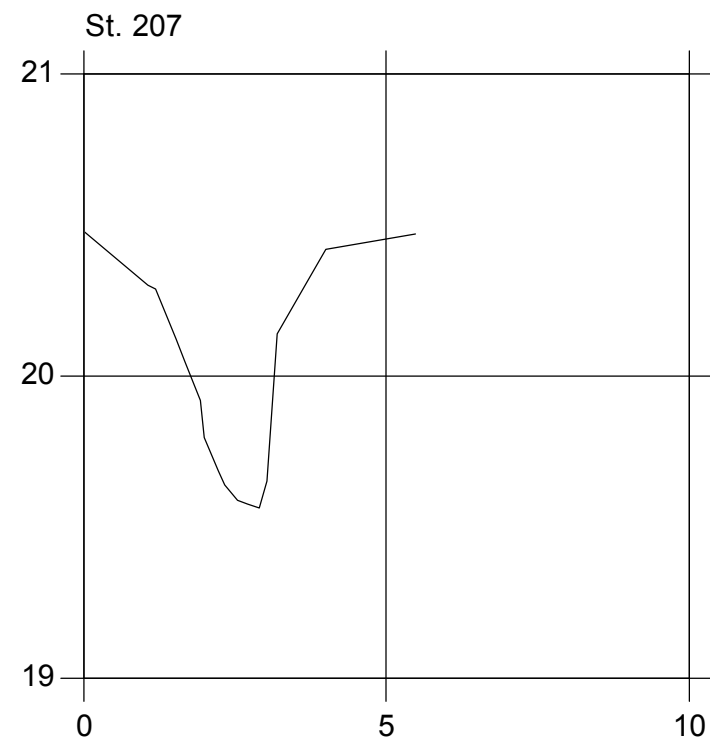
# Gamby st. 0-450

Lodret akse : kote i m skala 1:25

Vandret akse : afstand i m skala 1:125

Dimensionerne (bundkoten) for strækningerne er angivet i Bilag B.

Bundkoten på B4 falder fra 19,70 til 19,60. På B5 falder fra 20,00 i st. 450 til 19,75 i st. 350.

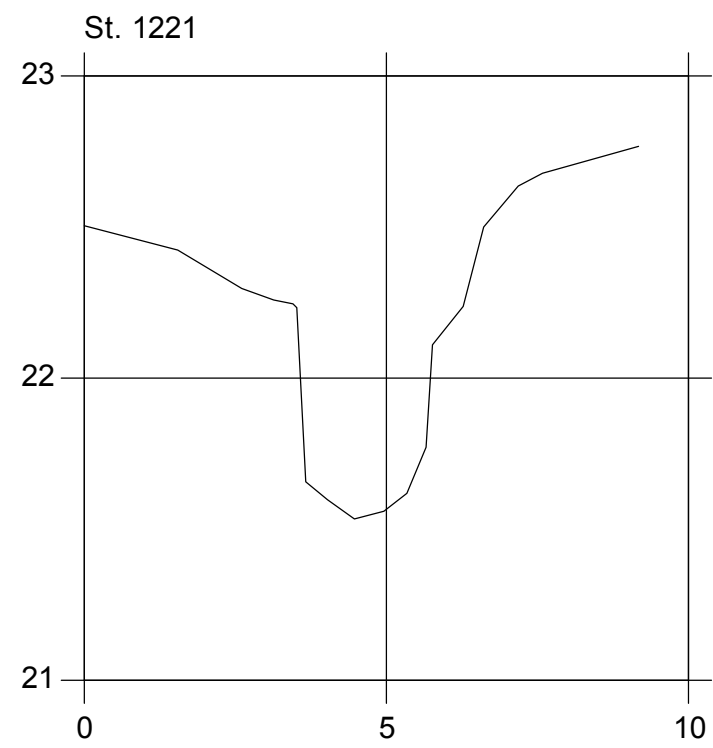
# Gamby st. 1191-1350

Lodret akse : kote i m skala 1:25

Vandret akse : afstand i m skala 1:125

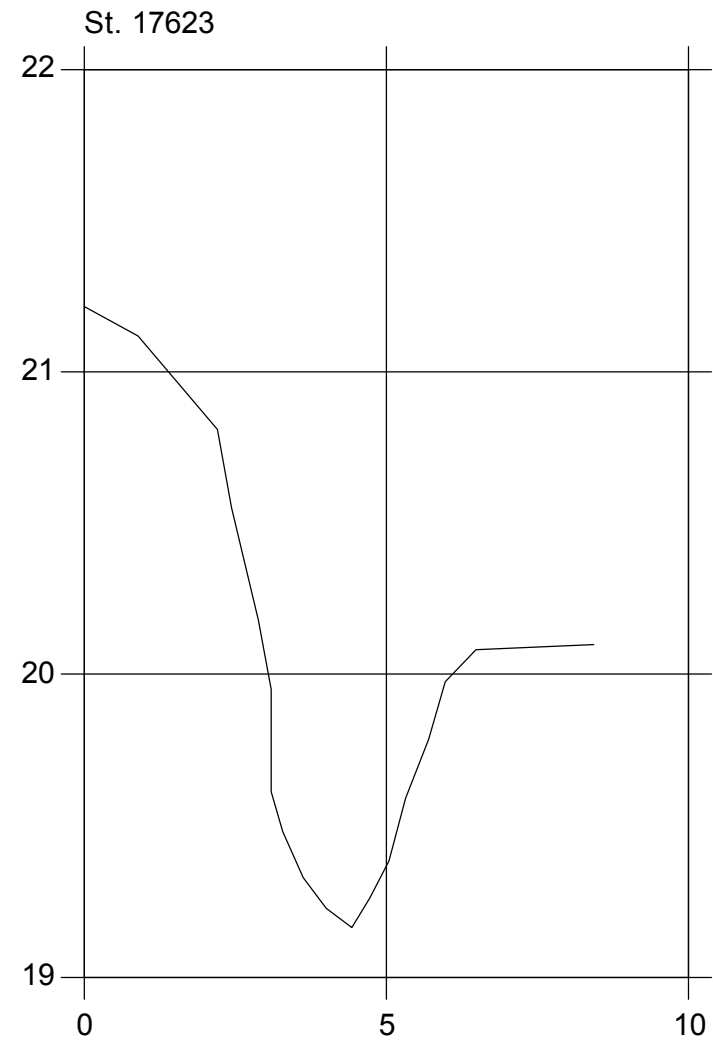
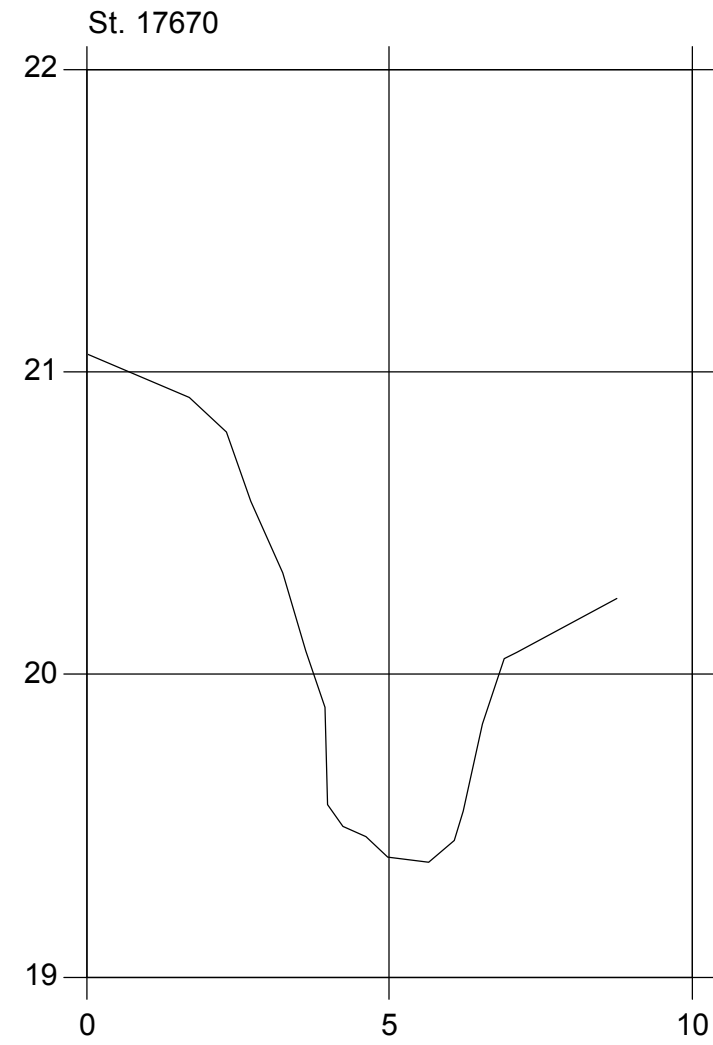
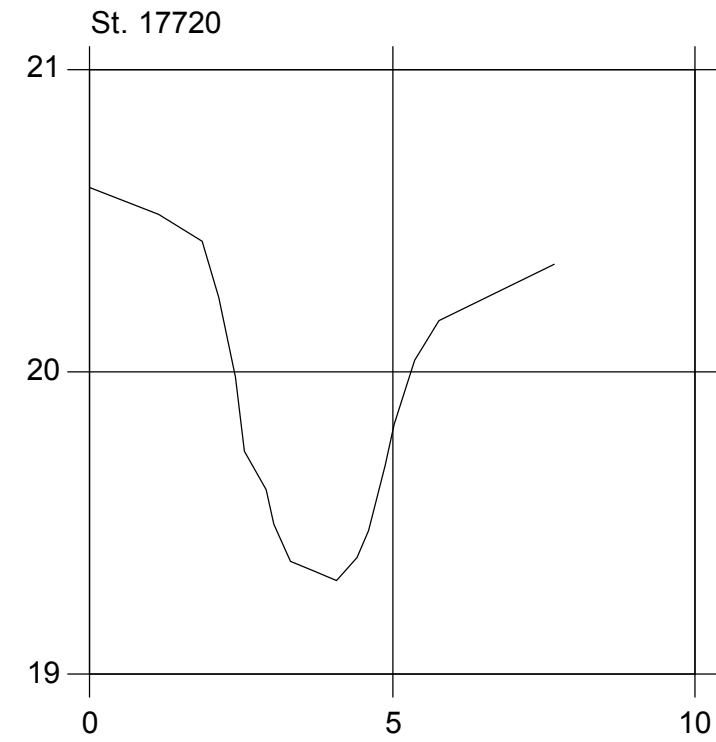
# Storå 17622-17727

Lodret akse : kote i m skala 1:25

Vandret akse : afstand i m skala 1:125

Vandløbets bund er opmålt i tre profiler till hhv. 19,20; 19,40 og 19,30 på strækningen. Efter bundudskiftningen skal bundkoten være 19,30 i opstrøms ende og 19,20 nedstrøms. Bundbredden er ca. 2,0 m
