Lovliggørende dispensation til etablering af støjvold og støjskærm inden for åbeskyttelseslinjen ved Åbakkevænget, Morud

Bilag 3 Billeder og beskrivelse fra besigtigelse den 5. juli 2024

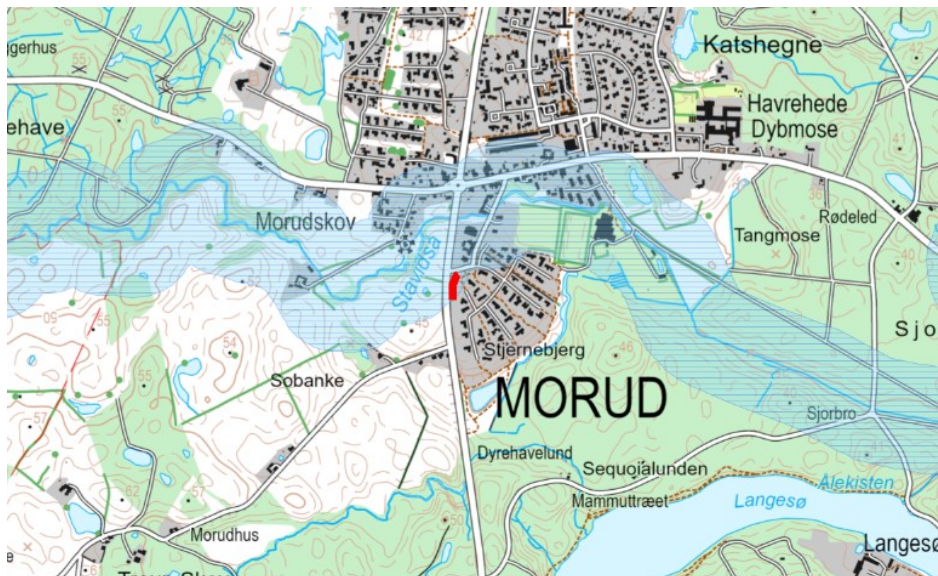
Figur 1: Oversigtskort over området, samt angivelse af støjvoldens og -skærmens placering med rød linje.

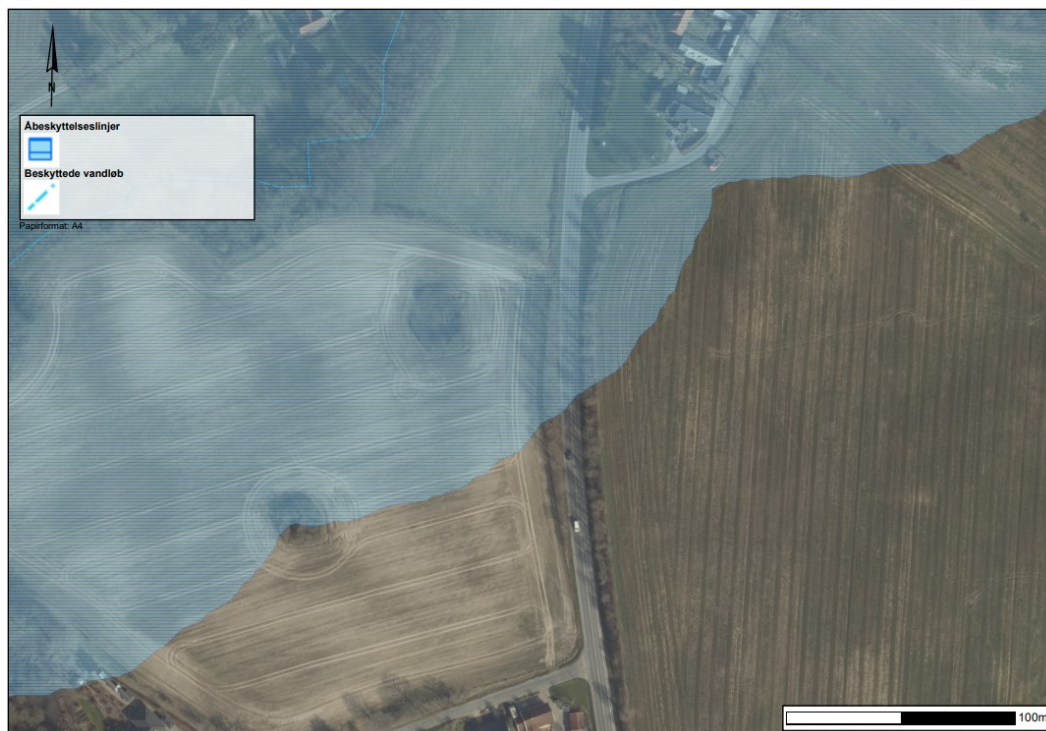
Figur 2 Luftfoto fra 2020. Støjvolden er endnu ikke etableret. I stedet løber et levende hegn langs den østlige side af Søndersøvej

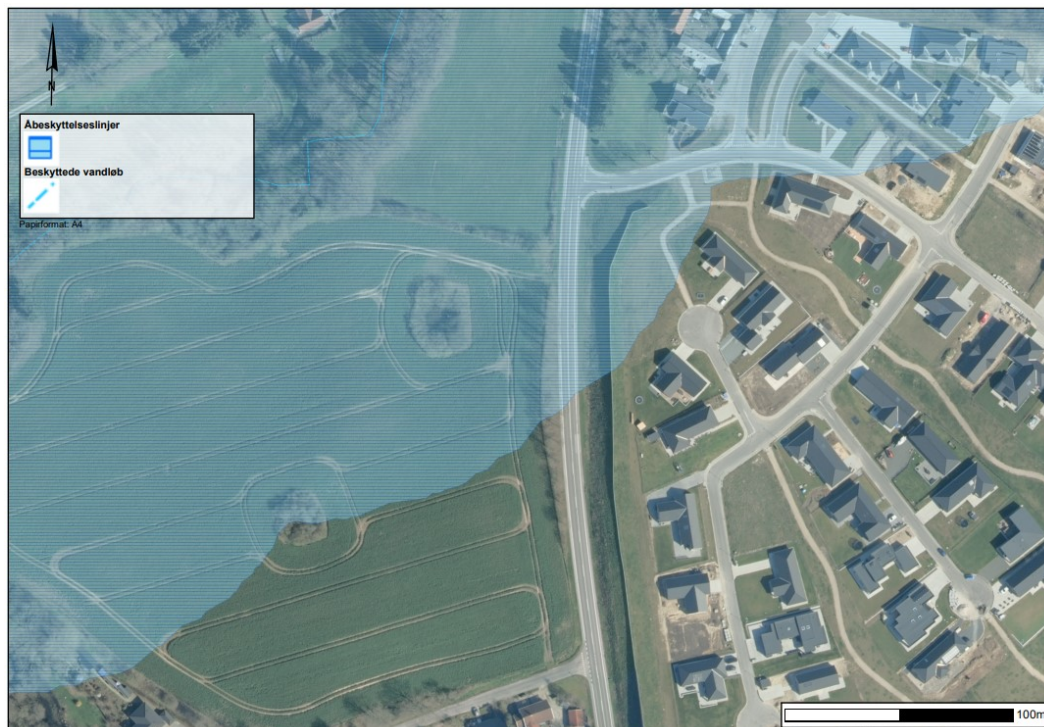
Hele støjvolden er ca. 350 m lang og ligger langs med Søndersøvej i nord-sydgående retning. Ud af de ca. 350 m er ca. 95 m af støjvolden inden for åbeskyttelseslinjen. Afstanden fra Stavids Å til støjvolden er ca. 116 m. Bredden på støjvolden er ca. 18 m og højden er ca. 2,5 m med en 1 m høj støjskærm ovenpå, i forhold til det tidligere terræn. Støjvolden er dermed etableret som en forhøjning af en eksisterende skråning ned mod vejen.

Figur 3 Luftfoto fra 2023. Støjvolden er etableret og bagved er de fleste udstykninger bebygget.

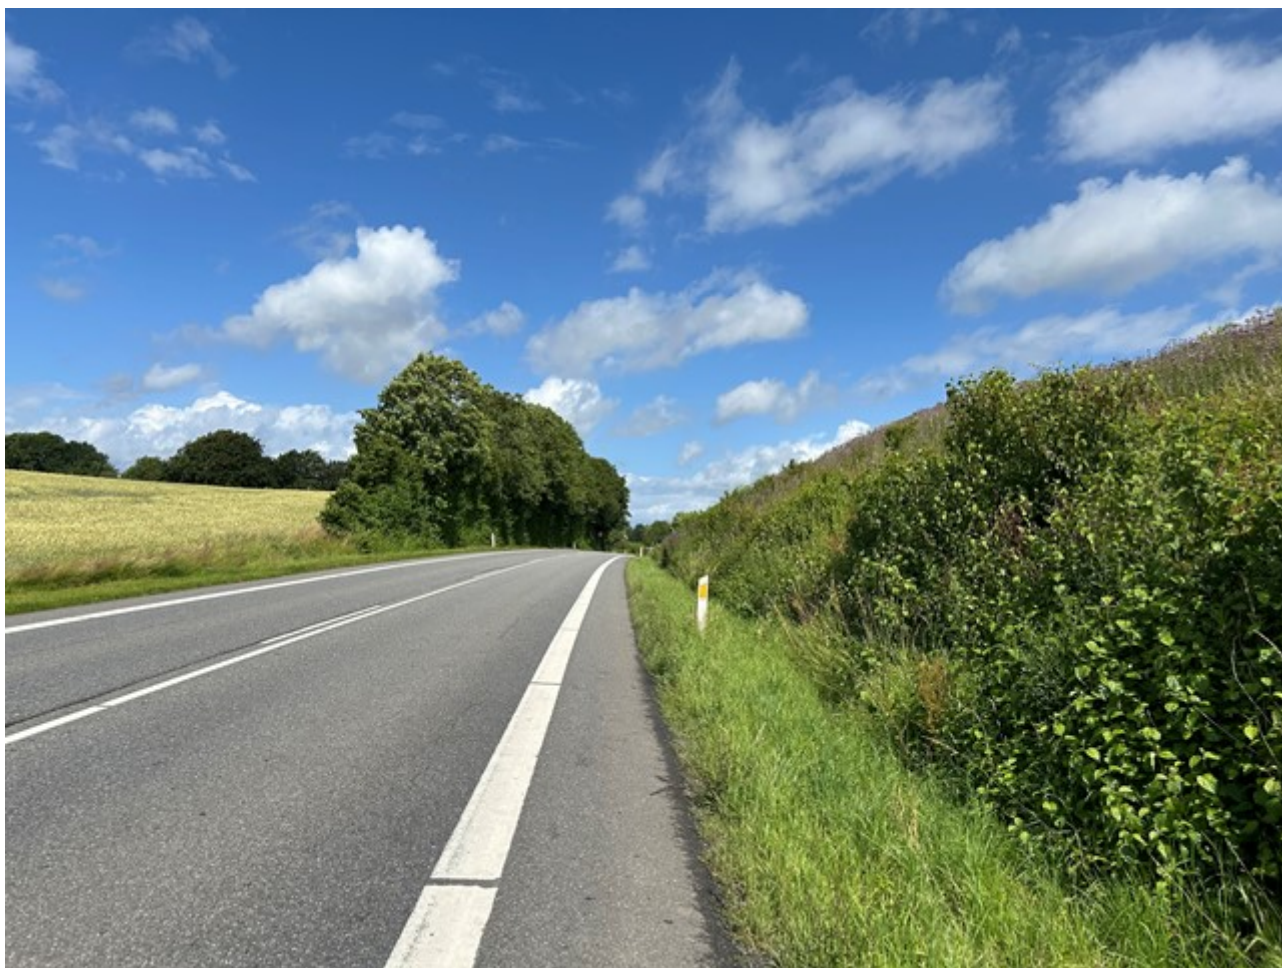
Fra Elverodsvej i syd mod Åbakkevej i nord, se billede 1 og 2: Støjvolden rejser sig meget stejlt øst for Søndersøvej, ca. fra kote 38,5 til 43-44. Vest for Søndersøvej står et levende hegn. Terrænet bag ved det levende hegn stiger stejlt, på scalgø er det målt til at være fra ca. kote 38,5 til kote 43. Dette giver fornemmelse af, at vejen er gravet igennem en bakke. Støjskærmen oven på støjvolden er ikke fremtrædende på grund af højden på volden og vegetationen.

Billede 1 Billede taget fra syd mod nord ad Søndersøvej. Støjvolden hæver sig mod øst, hvor et kuperet terræn og levende hegn hæver sig vest for vejen.

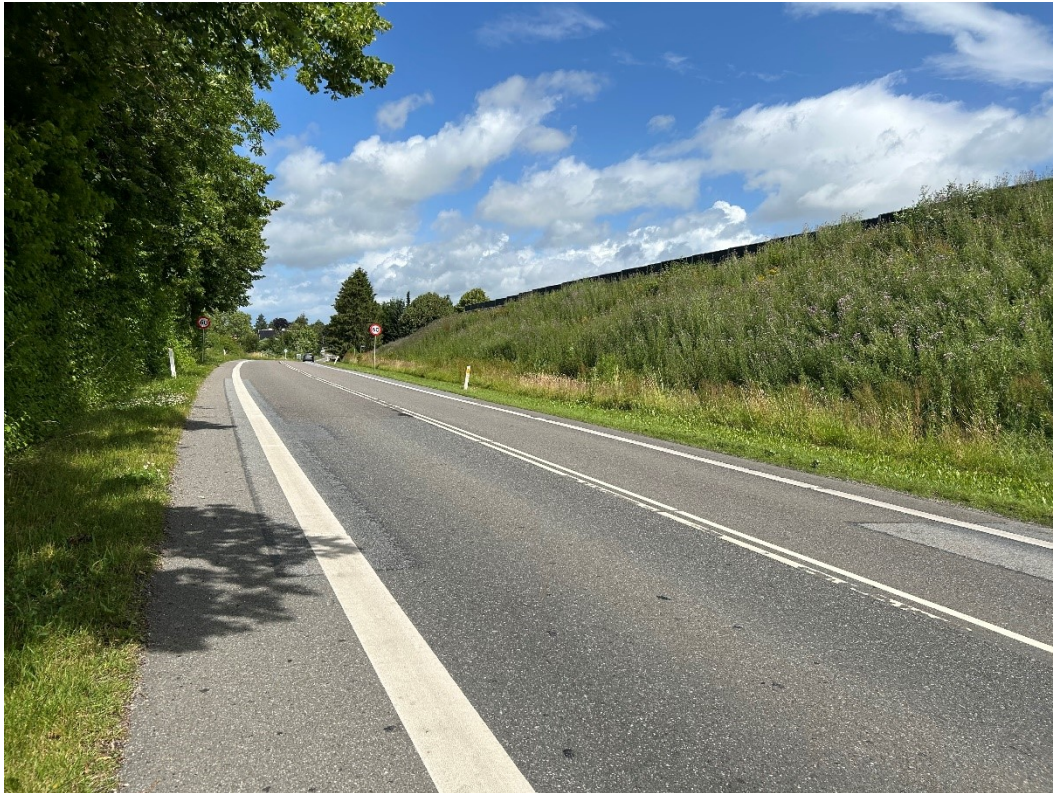
Billede 2 Billede taget fra syd mod nord ad Søndersøvej. Støjvolden hæver sig mod øst, og her kan støj-skærmen også ses.

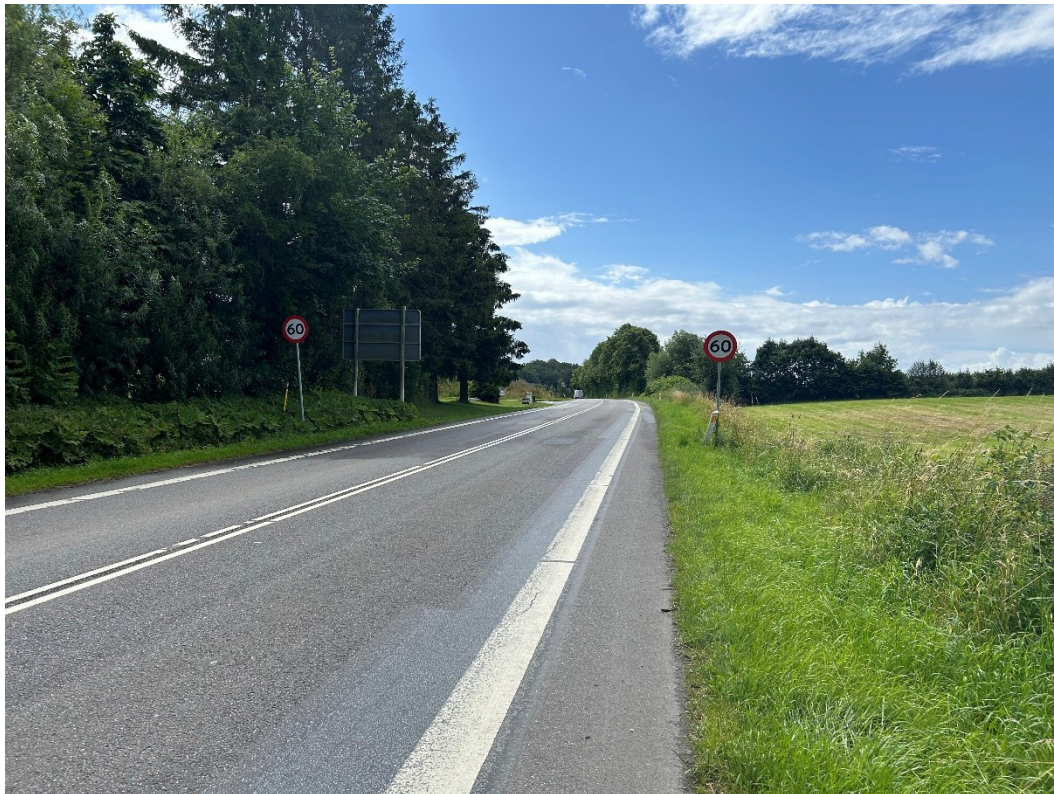
Fra rundkørslen Søndersøvej/Rugårdsvej i nord mod støjvolden i syd, se billede 3 og 4: Søndersøvej drejer en smule mod øst lige omkring Åbakkevej, hvor støjvolden er placeret på hjørnet af Søndersøvej og Åbakkevej. Når man bevæger sig fra nord mod syd, bemærkes stigningen og det levende hegn i vestsiden først på grund af det lille højresving. Nærmere støjvolden bliver volden mere fremtrædende, idet der ikke er træer eller et levende hegn foran, som det er tilfældet på vestsiden. Støjskærmen ses tydeligt på toppen af volden.

Billede 3 Støjvolden set fra nord mod syd. På afstand ses det levende hegn og stigningen i terrænet på den vestlige side og Søndersøvej tydeligere.

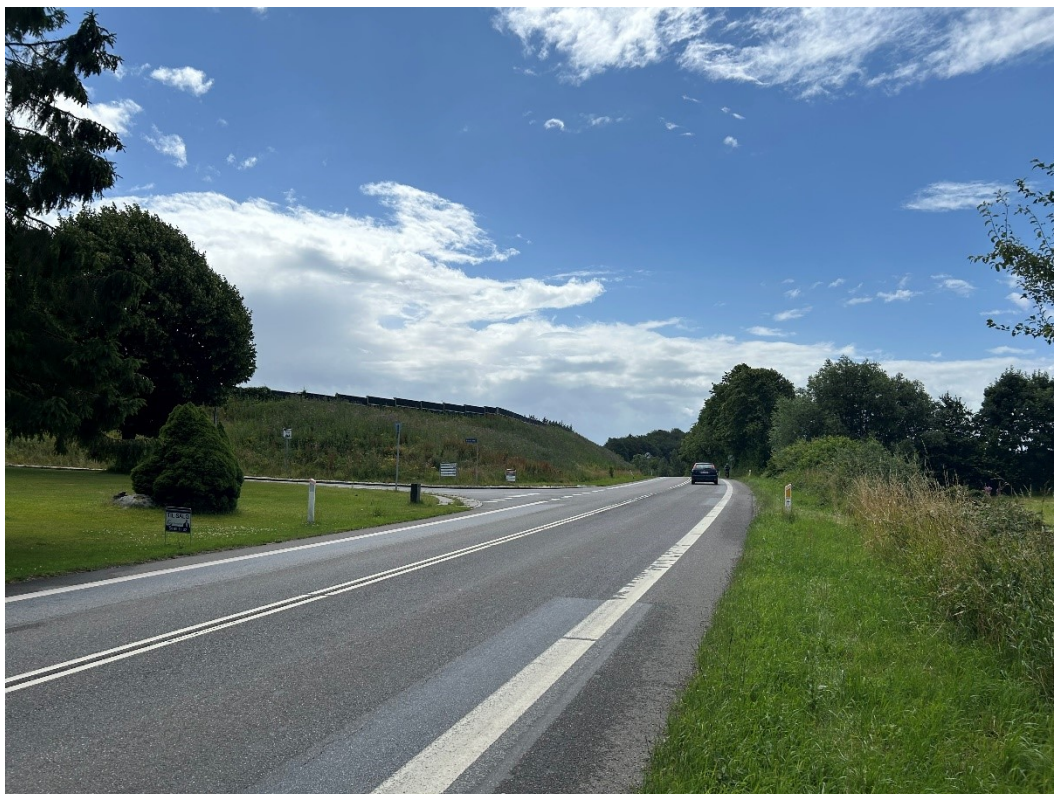
Billede 4 Støjvolden set fra nord mod syd. Her er støjvold og støjskærm mere fremtrædende.

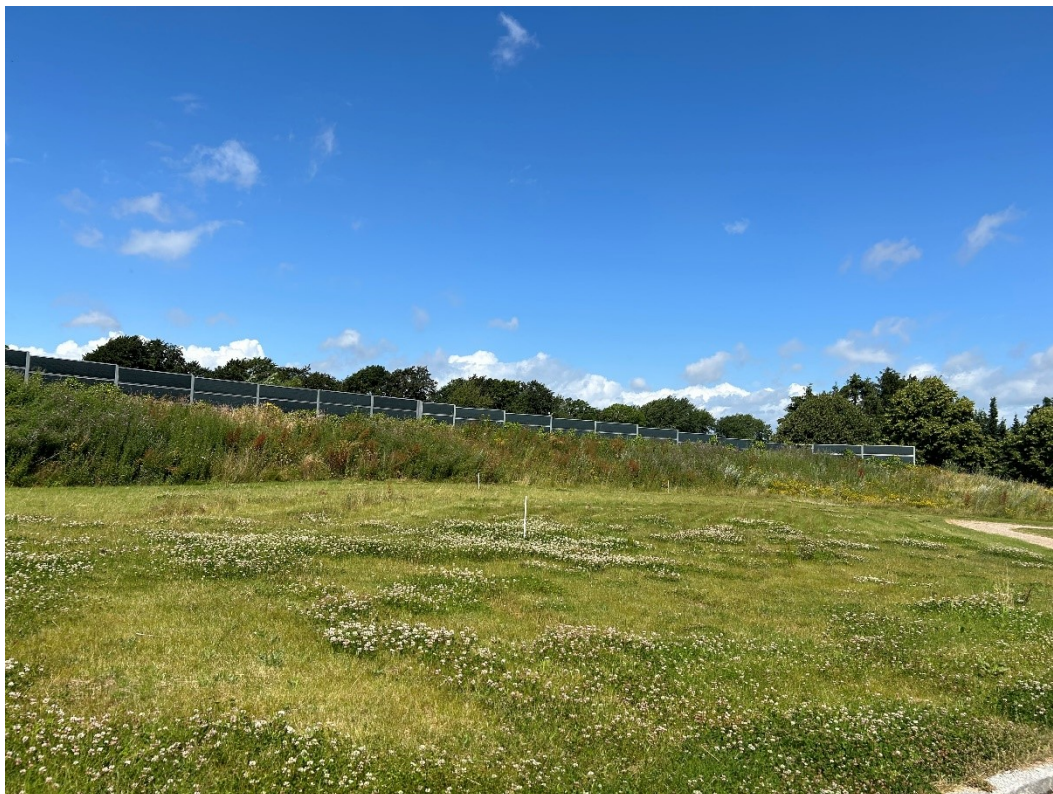
Fra Åbakkevænget i øst mod Søndersøvej i vest, se billede 5 og 6: Terrænet er højere inden for støjvolden (øst og syd for) end uden for (vest og nord for), hvilket gør at selve støjvolden ikke er nær så høj, og at støjskærmen oven på volden er mere fremtrædende.

Billede 5 Billede taget fra øst mod vest på indersiden af støjvolden. Terrænet er højere på den østlige side af støjvolden.

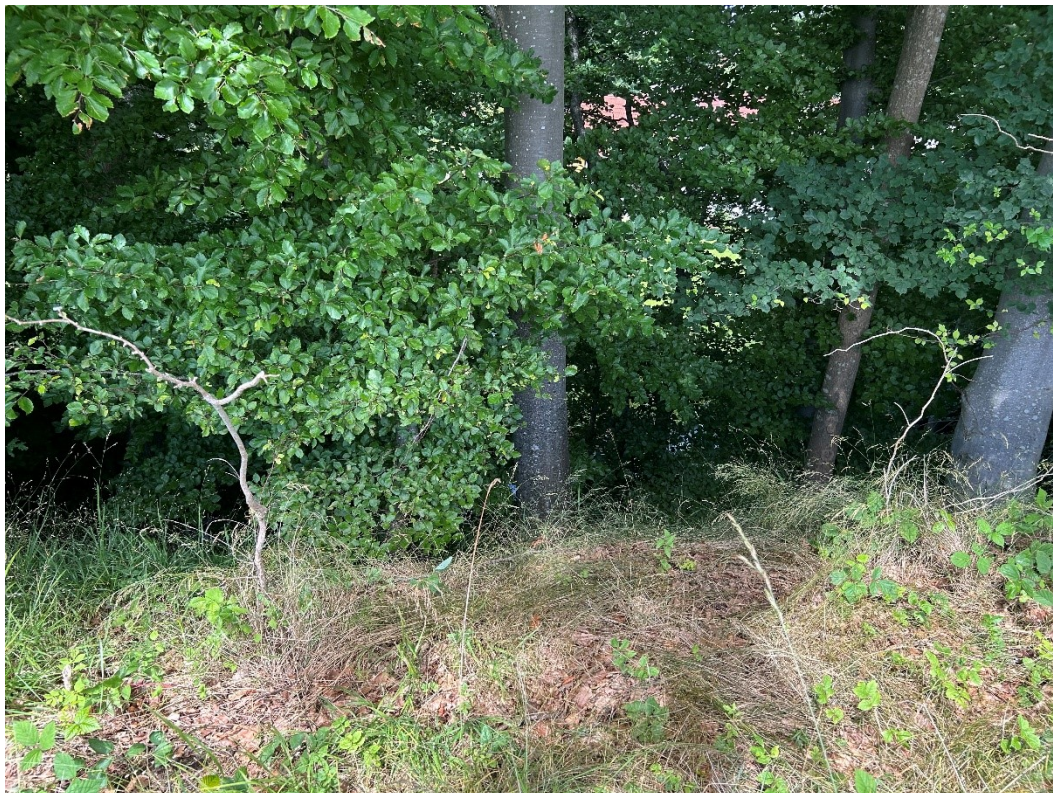
Fra Stavids Å i vest mod Søndersøvej i øst, se billede 7, 8 og 9: Stavids Å ligger i kote 31-33, hvor brinken er en stejl skrænt med et kuperet terræn oven for åen i kote 37-40. På skrænten ned mod åen står træer og buske i forskellige aldre og højde. På grund af det kuperede terræn er indtrykket af støjvolden meget forskellig. Mod nord, hvor terrænet er højere, er støjvolden mere fremtrædende end længere mod syd, hvor koten er lavere. Her kan man kun ane støjskærmen oven på volden.

Billede 7 Stejl skrænt ned mod Stavids Å. På skrænten vokser træer og buske.

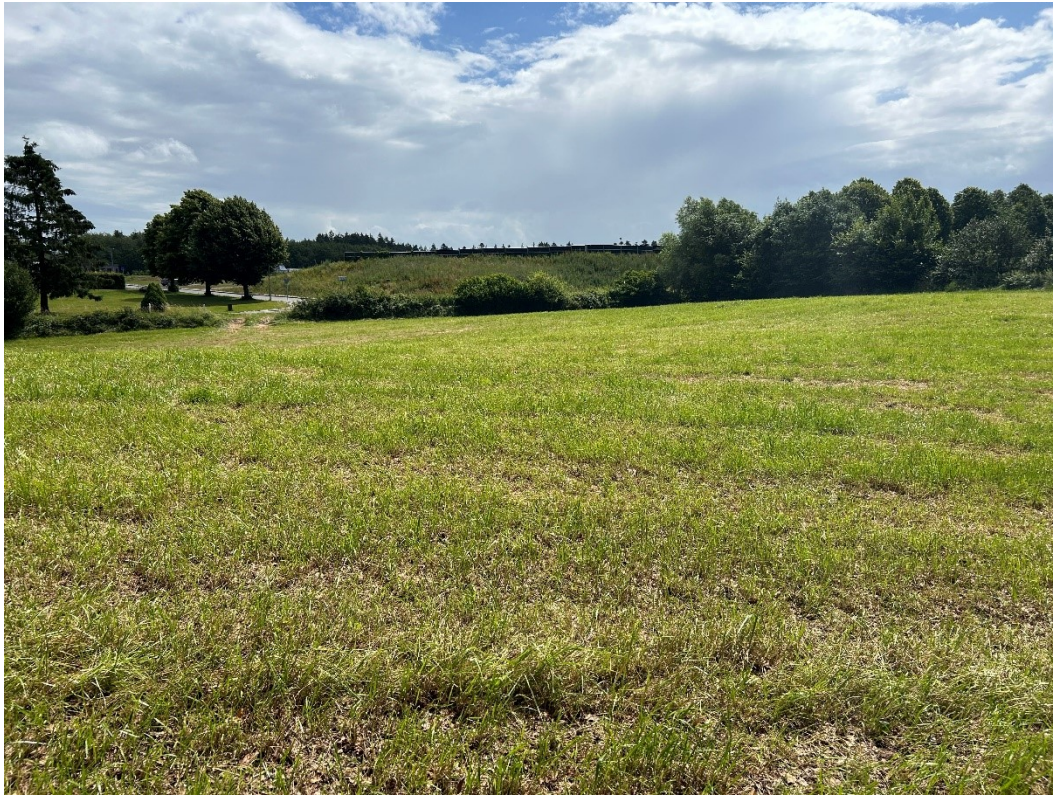
Billede 8 Billede taget fra vest mod øst. Her ses støjvolden med støjskærm.

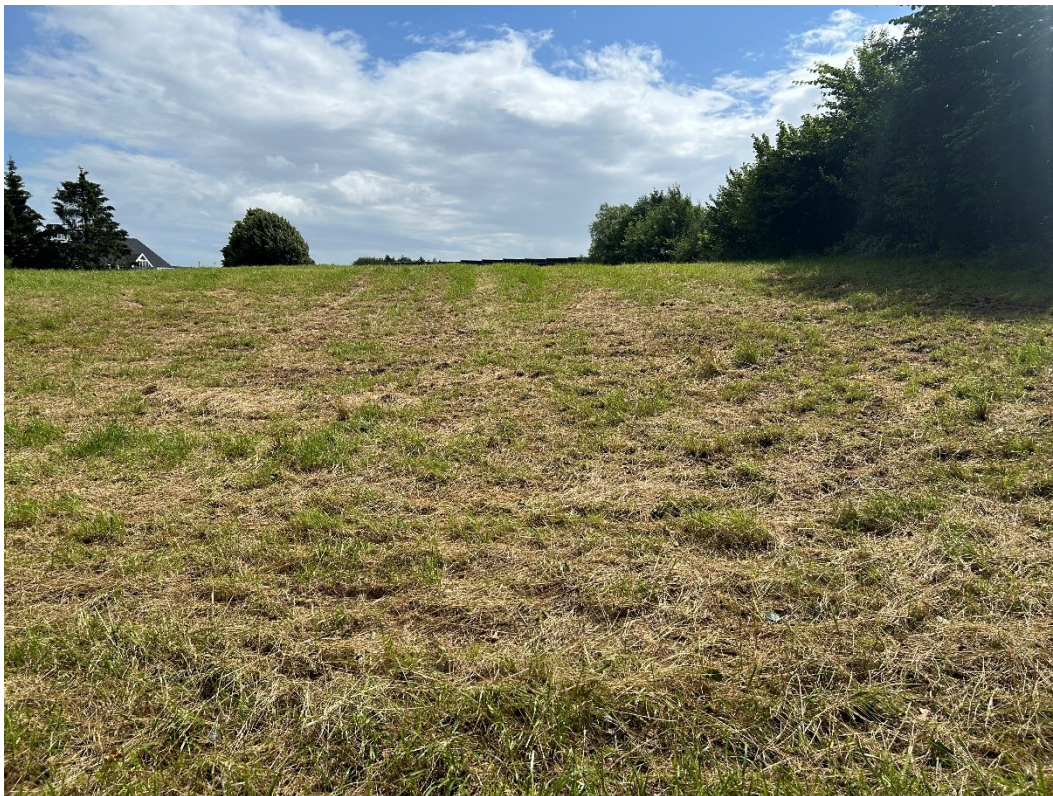
Billede 9 Billede taget fra vest mod øst. På grund af kuperet terræn kan støjvolden ikke ses. Støjskærmen kan lige anes hen over toppen af bakken.
